Inventaires des obstacles à la continuité écologique sur les affluents de la Dore

Cette étude réalisée pour le compte du Parc Naturel Régional Livradois Forez (PNRLF) a en très grande partie été réalisée dans le cadre du rapport de Master 2 de Julie Cadel. Nous tenons à la remercier pour son travail, mais également pour son sérieux, son opiniâtreté et sa bonne humeur.

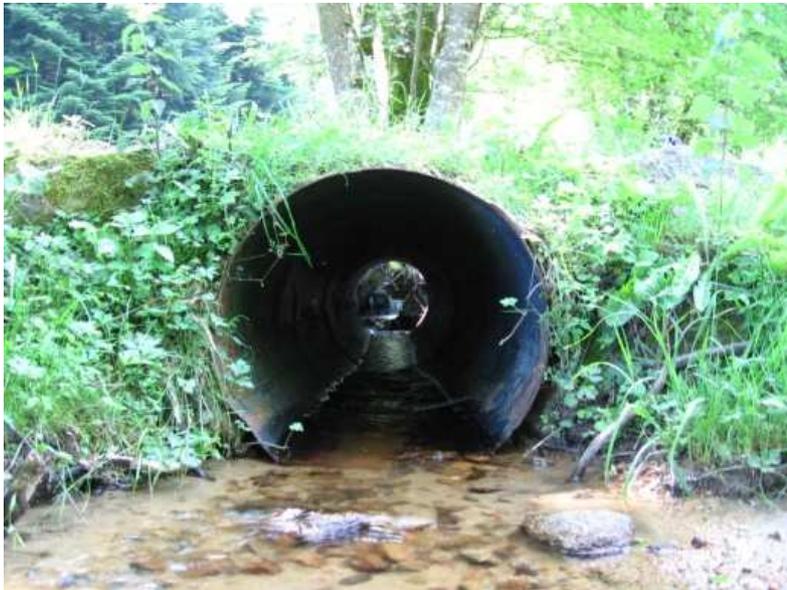
Photo 5 : Passage busé sur le Diare
(Source : J. CADEL, 2010)

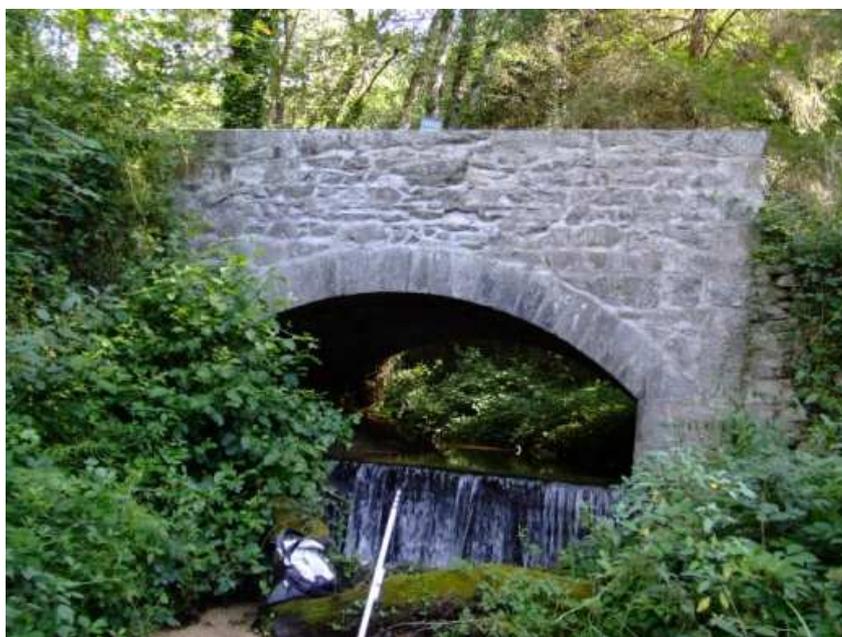
Photo 9 : Radier d'un pont abandonné sur le ruisseau du Dorson (Source : J. CADEL, 2010)

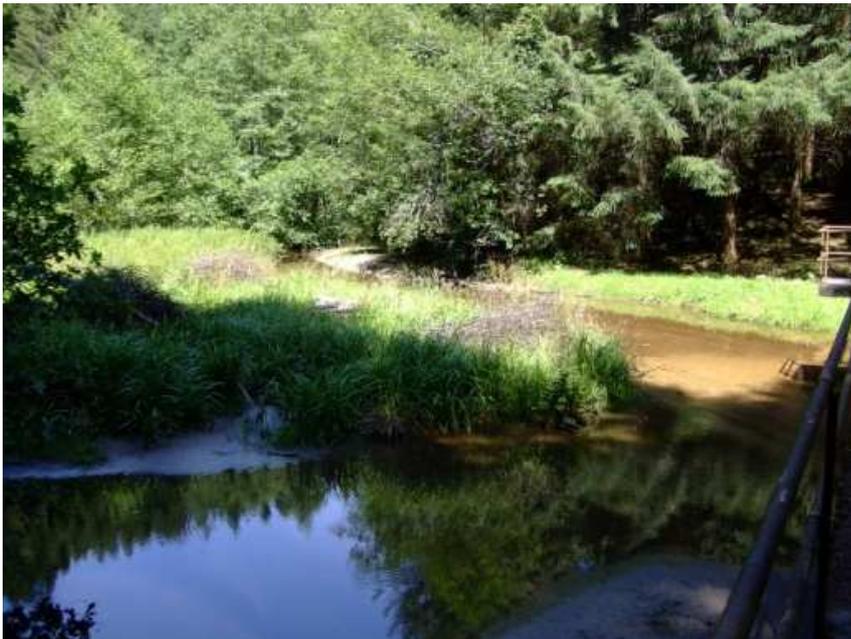
Toutefois, un ouvrage dont la retenue est comblée de sédiment devient transparent au transit sédimentaire (photo 13). En effet, si, par le passé, il a provoqué un blocage de sédiments, il n'est plus problématique dès que la retenue est remplie et que les sédiments arrivent la à hauteur de la crête du seuil.

Photo 13 : Retenue du bassin de compensation sur le Grand'Rive, comblée de sédiments et en cours de végétalisation (Source : J. CADEL, 2010)

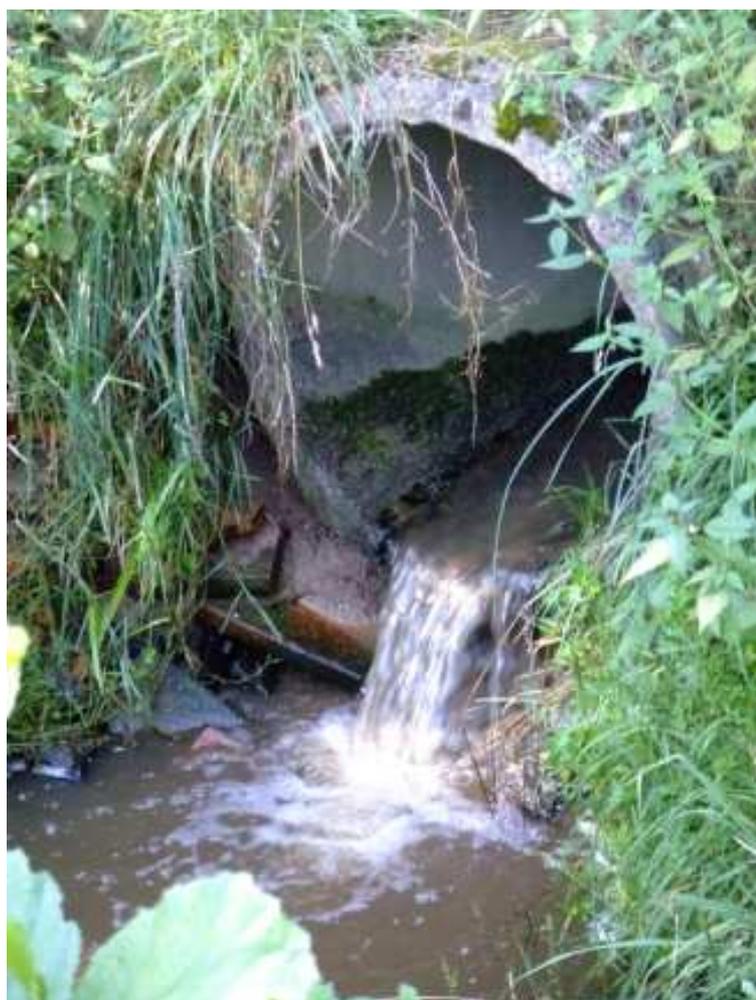
Photo 11 : Passage busé infranchissable sur le ruisseau du Moulin de Layat ; la buse est perchée et le tirant d'eau insuffisant (Source : J. CADEL, 2010).

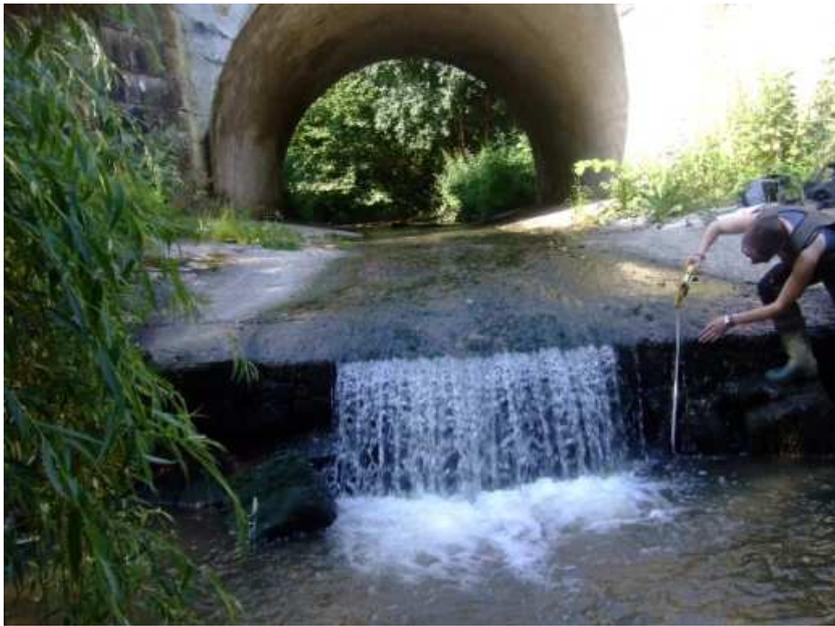
Il en va de même pour les radiers de ponts, afin de stabiliser le fond et d'empêcher l'affouillement des piles le lit a été bétonné. Avec le temps et l'érosion, ces radiers forment des chutes qui, en l'absence de fosse d'appel deviennent infranchissables. De plus la dalle béton associée est trop lisse, la lame d'eau trop fine, le poisson ne peut pas nager, aggravant l'infranchissabilité. Franchissement piscicole : 0 ; Transit sédimentaire : 1

Photo 12 : Radier du pont de la D224 sur le ruisseau de la Malgoutte (Source : J. CADEL, 2010)

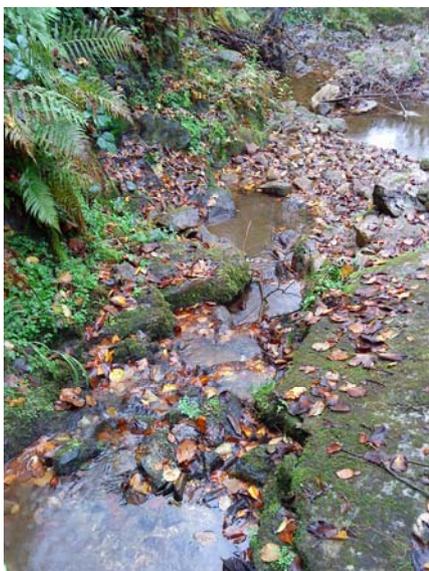
Débit réservé de 1l/s environ et absence de dispositif de franchissement sur le seuil de la microcentrale de Chadernolles le 18/10/2010
