ÉTUDE DE CONCEPTION - RETABLISSEMENT DE LA CONTINUITE ECOLOGIQUE A LA PRISE D'EAU DE L'ANCIENNE SOIERIE (ROE 41384)

PHASE 1 : DIAGNOSTIC

PHASE 2 : AVP

Réf. : 2238 TD/JT 2023

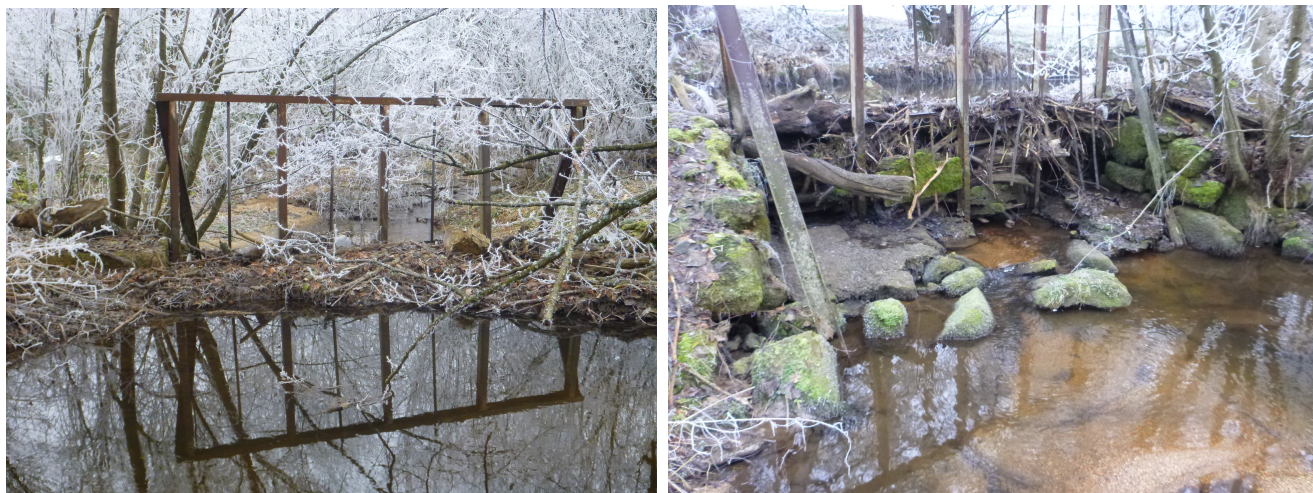
- La partie en rive droite, d'une longueur de 32m, relie la pile rive droite de l'ancien pont au bief. Une vanne de décharge de 3,3 m de large est située en rive droite. Celle-ci est actuellement obstruée par des embâcles.

Illustration 6: Vue amont (gauche) et aval (droite) de la vanne de décharge
Source : ALIDADE

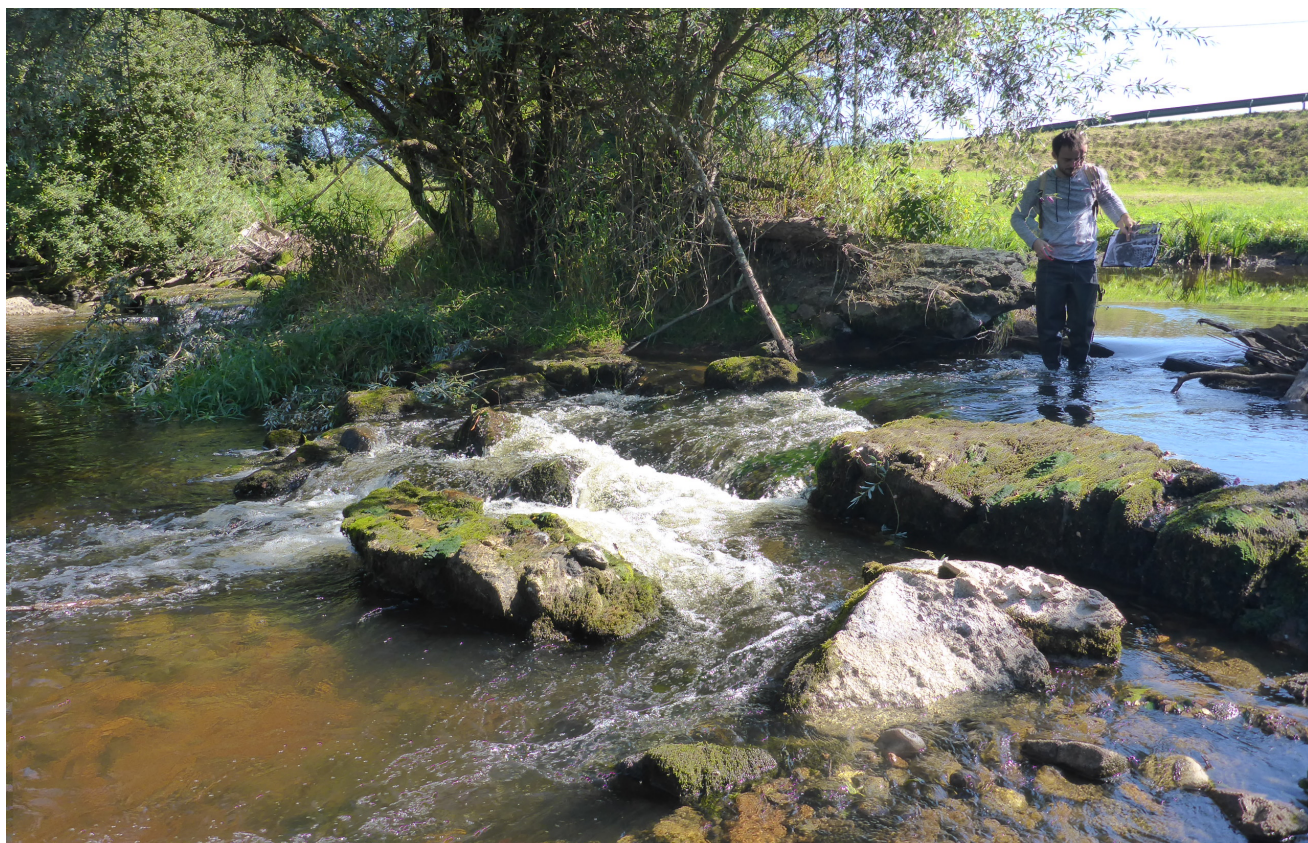
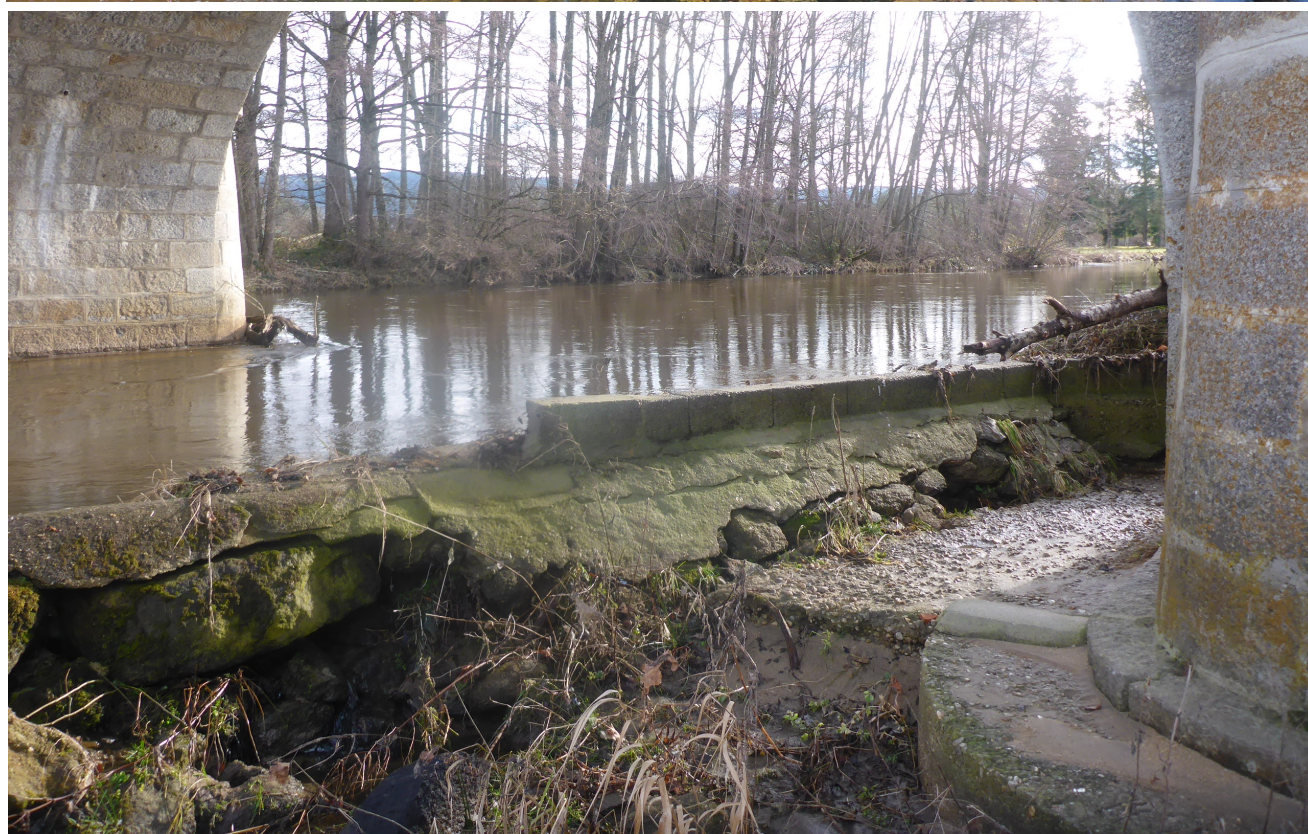
Un diagnostic génie-civil du seuil a été réalisé par la société IDC-Structure (cf. annexe). Le seuil est dans un état de délabrement avancé. Une part très significative du génie-civil initial de l'ouvrage a disparu. La situation n'est pas stabilisée. Sur un court / moyen terme, il est vraisemblable que l'état du seuil continue de se dégrader jusqu'à une rupture complète.

Illustration 8: Illustration du niveau de dégradation important de l'ouvrage
Source : CESAME

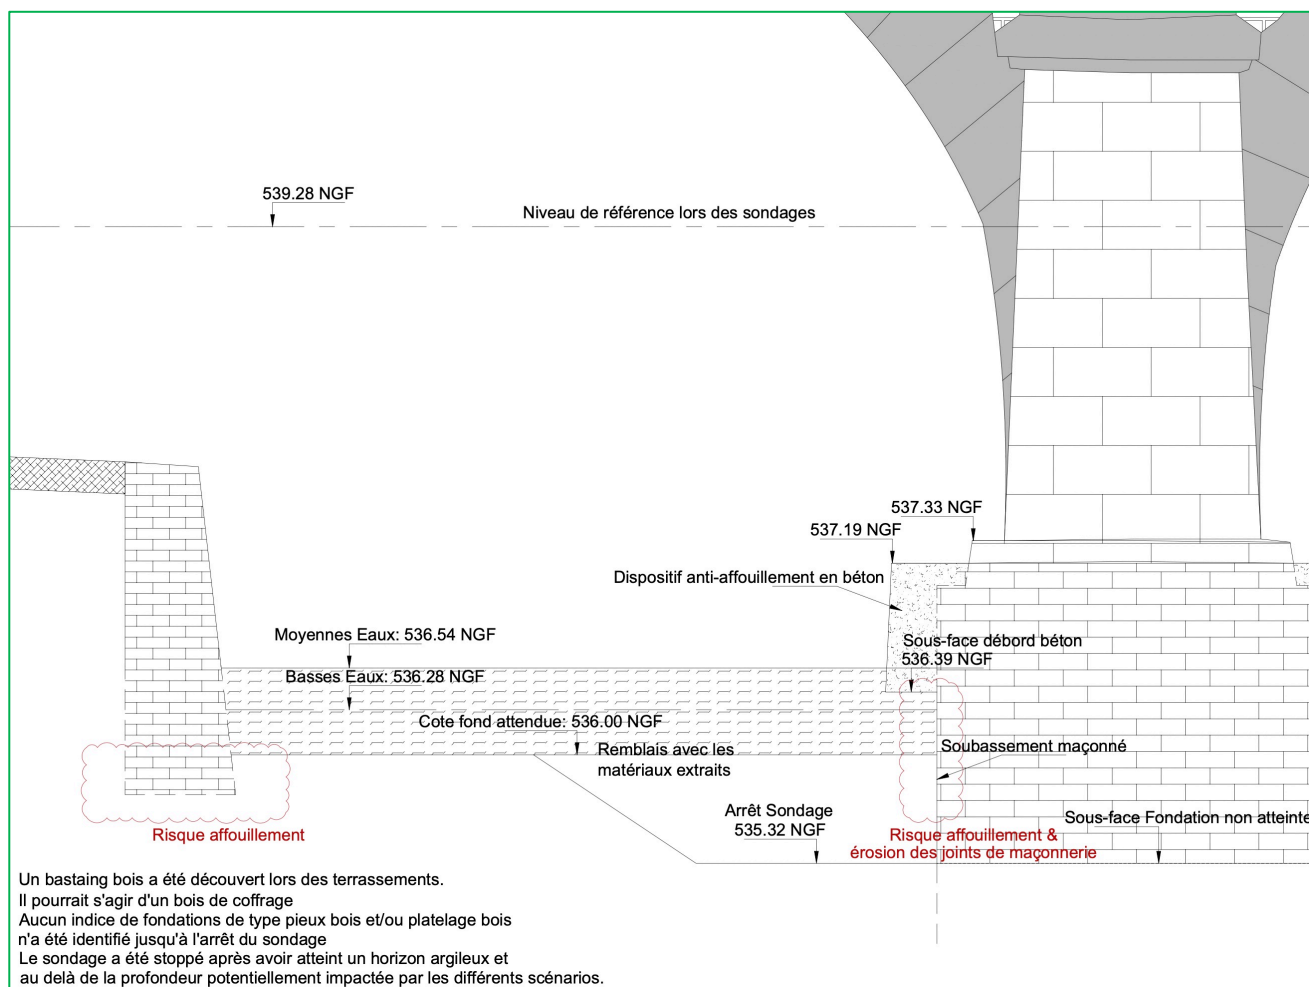
Le Département du Puy-de-Dôme gestionnaire de l'ouvrage suspectait que les piles soient montées sur pieux bois. Il s'agit d'une sensibilité forte car ce type de fondation supporte mal l'exondation qui engendre un pourrissement des bois pouvant conduire à des ruptures. Ce cas de figure serait particulièrement défavorable car l'état de dégradation avancé de l'ouvrage expose le pont de la RD252 à un abaissement rapide des niveaux en cas de rupture suite à une crue.

Illustration 10: Coupe de restitution du sondage de reconnaissance de fondation réalisé
Source : IDC structure

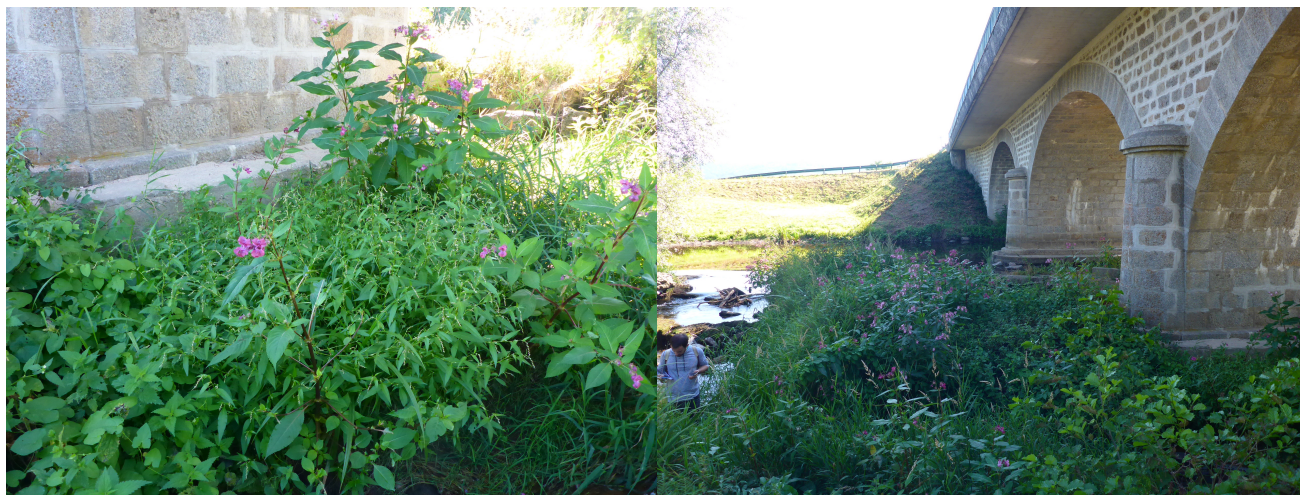
Illustration 12: Foyer de Balsamine autour de la pile rive gauche du pont de la RD252
Source : CESAME 2021

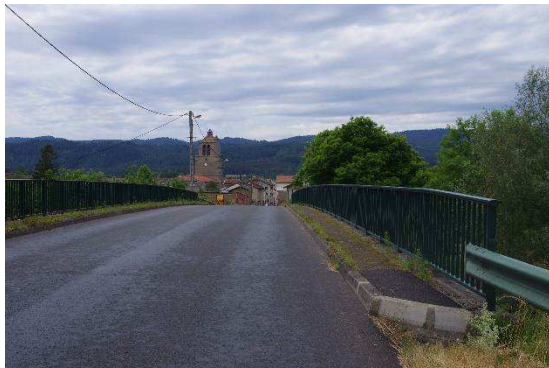
Fig. 5 - Présence d'organismes pionniers sur trottoirs

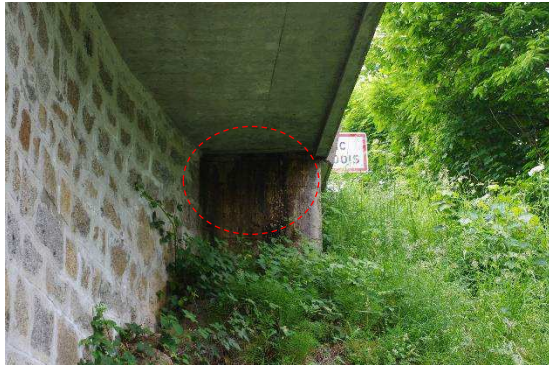
Fig. 9 – Traces d'infiltrations d'eau

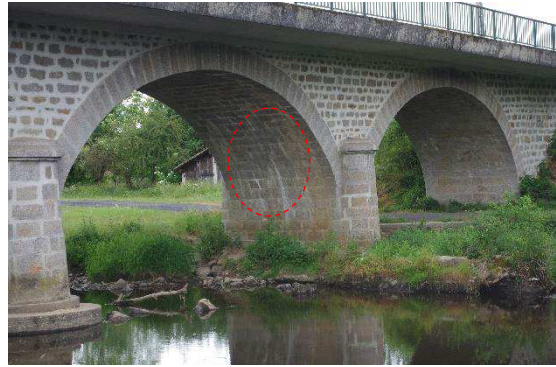
Fig. 10 – Efflorescences de calcite en intrados

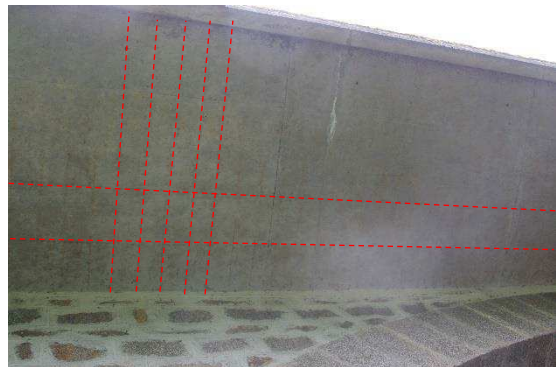
Fig. 12 – Spectres d'armatures sous-enrobées et corrodées

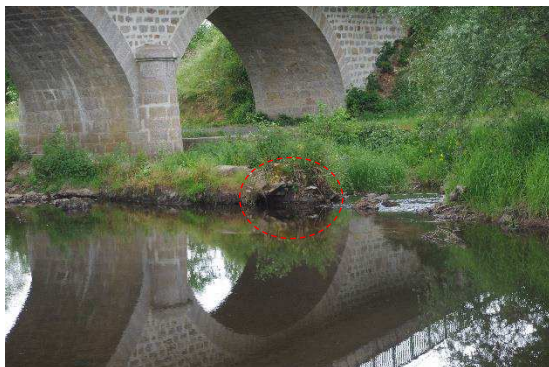
Fig. 13 – Affouillements - seuil

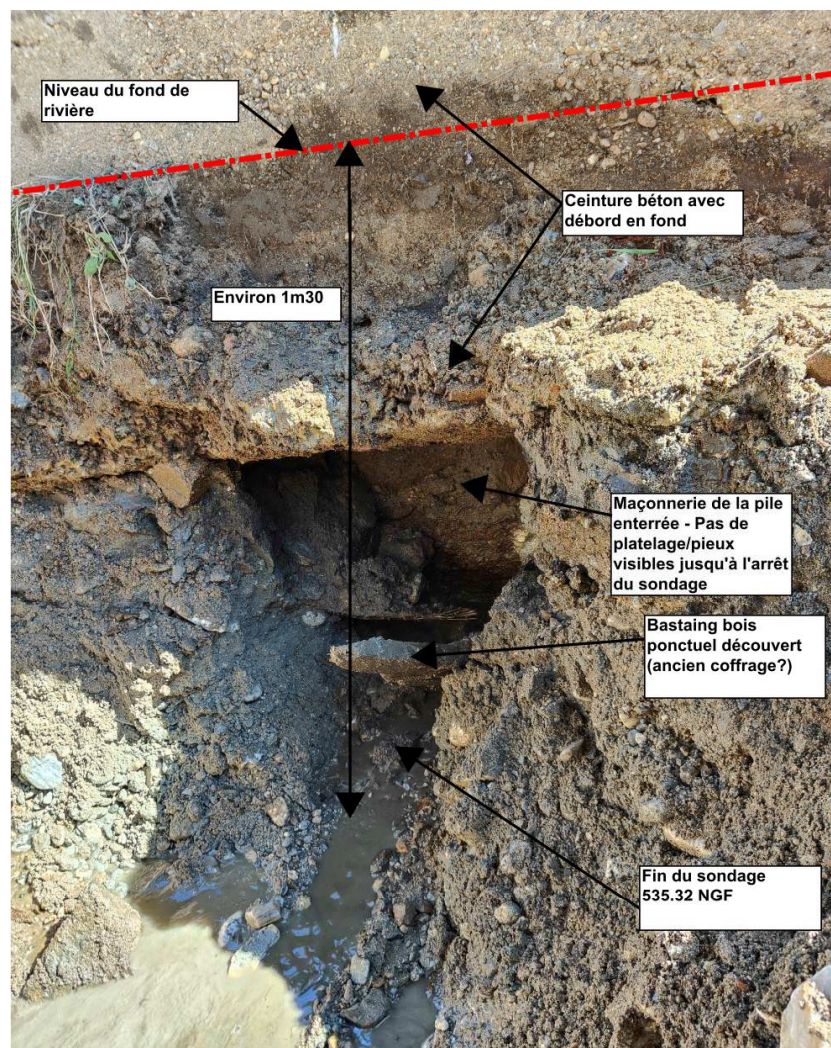
La stratigraphie du fond de rivière est actuellement composée d'une couche de dépôts alluvionnaires surmontant des blocs de pierre pluri-décimétriques s'apparentant à un cloutage du fond de lit. Au-delà, une couche de matériaux argileux bleutés a été constatée jusqu'en fond de fouille.

Fig. 30 – Photographie commentée du sondage en pile 1

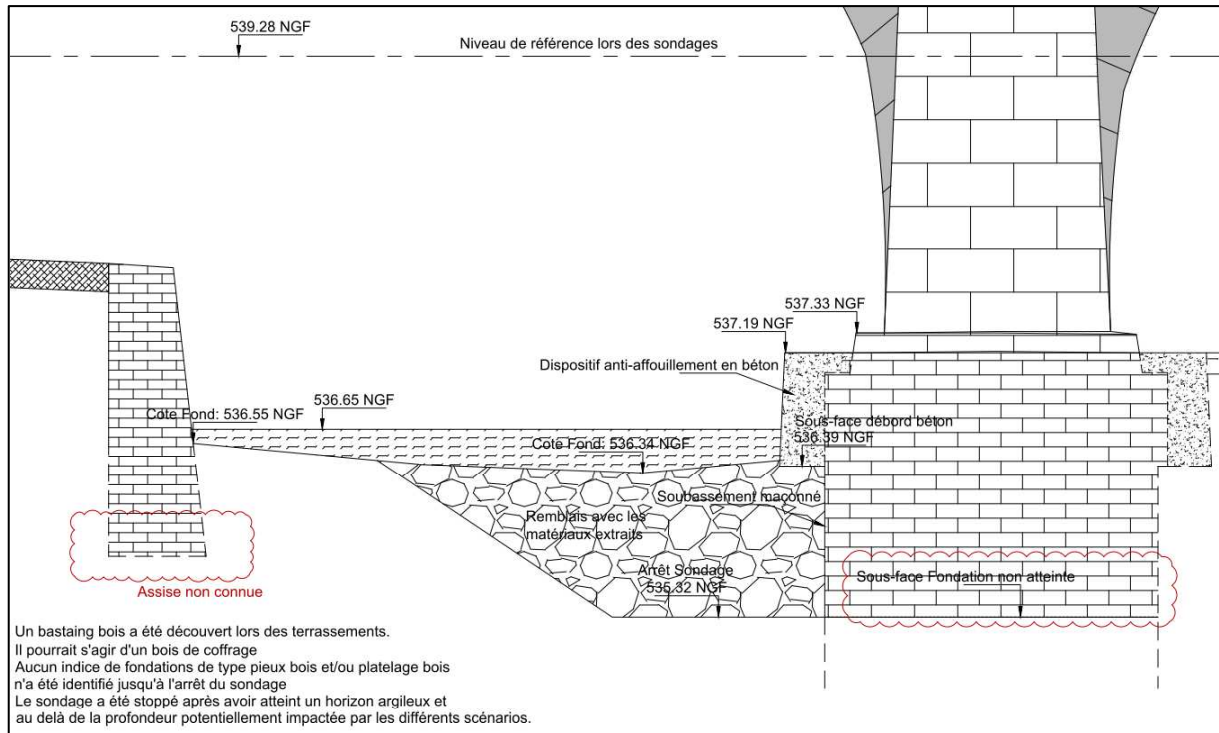
Fig. 31 – Schéma du pied de pile 1 intégrant les résultats du sondage

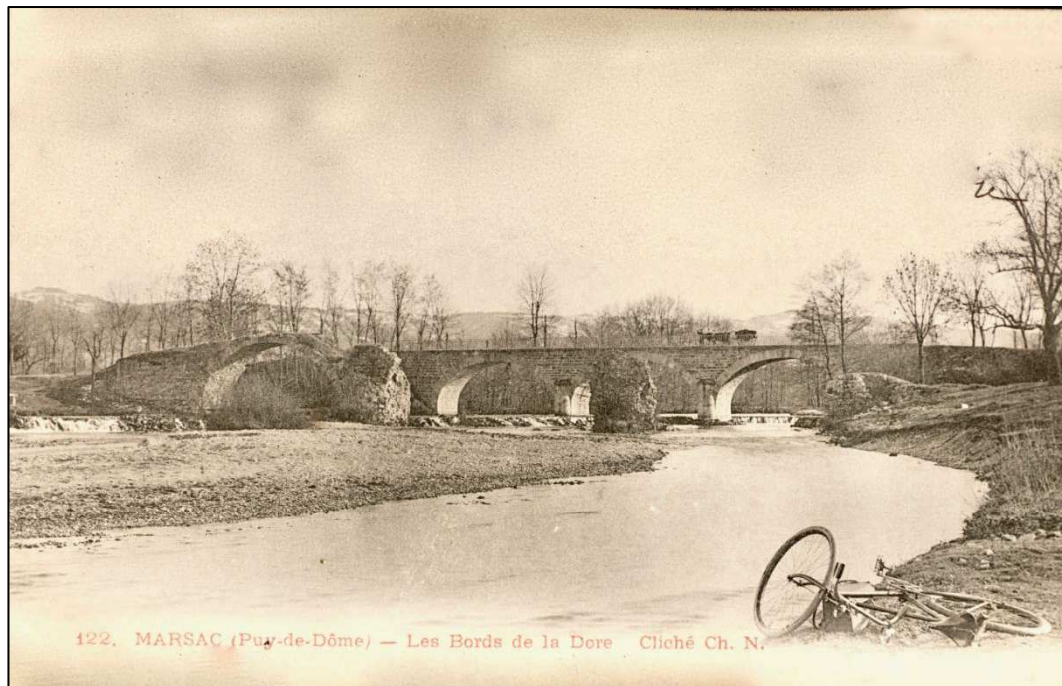
Fig. 32 – Photographie la plus ancienne du seuil (non datée précisément)

Sur ce premier cliché, on observe la présence de la voûte correspondant à la première travée en rive droite du pont historique. Le reste de l'ouvrage était déjà effondré. Le seuil apparaît continu et le débit de la rivière semble important. Une langue de terre dépourvue de végétation est visible dans le lit principal de la rivière.
