MAITRE D'OUVRAGE	Commune Missou-en-Livradois	Tel : _____	e-mail : _____
BE ENVIRONNEMENT	CESAME	2A du Parc - 42490 FRANSESSES Tel : 04 77 10 12 10	e-mail : thibaut@cesame-environnement.fr
GEOMETRE	ALAUDE	255 ch des Intervenants 42110 ESPERCEUX SAINT-PAUL Tel : 0472267029	e-mail : _____

Repérage et Sondage

N° d'affaire :	I22B024
Echelle(s) :	1/100
Etabli par :	Giraud J.
Phase :	AVP

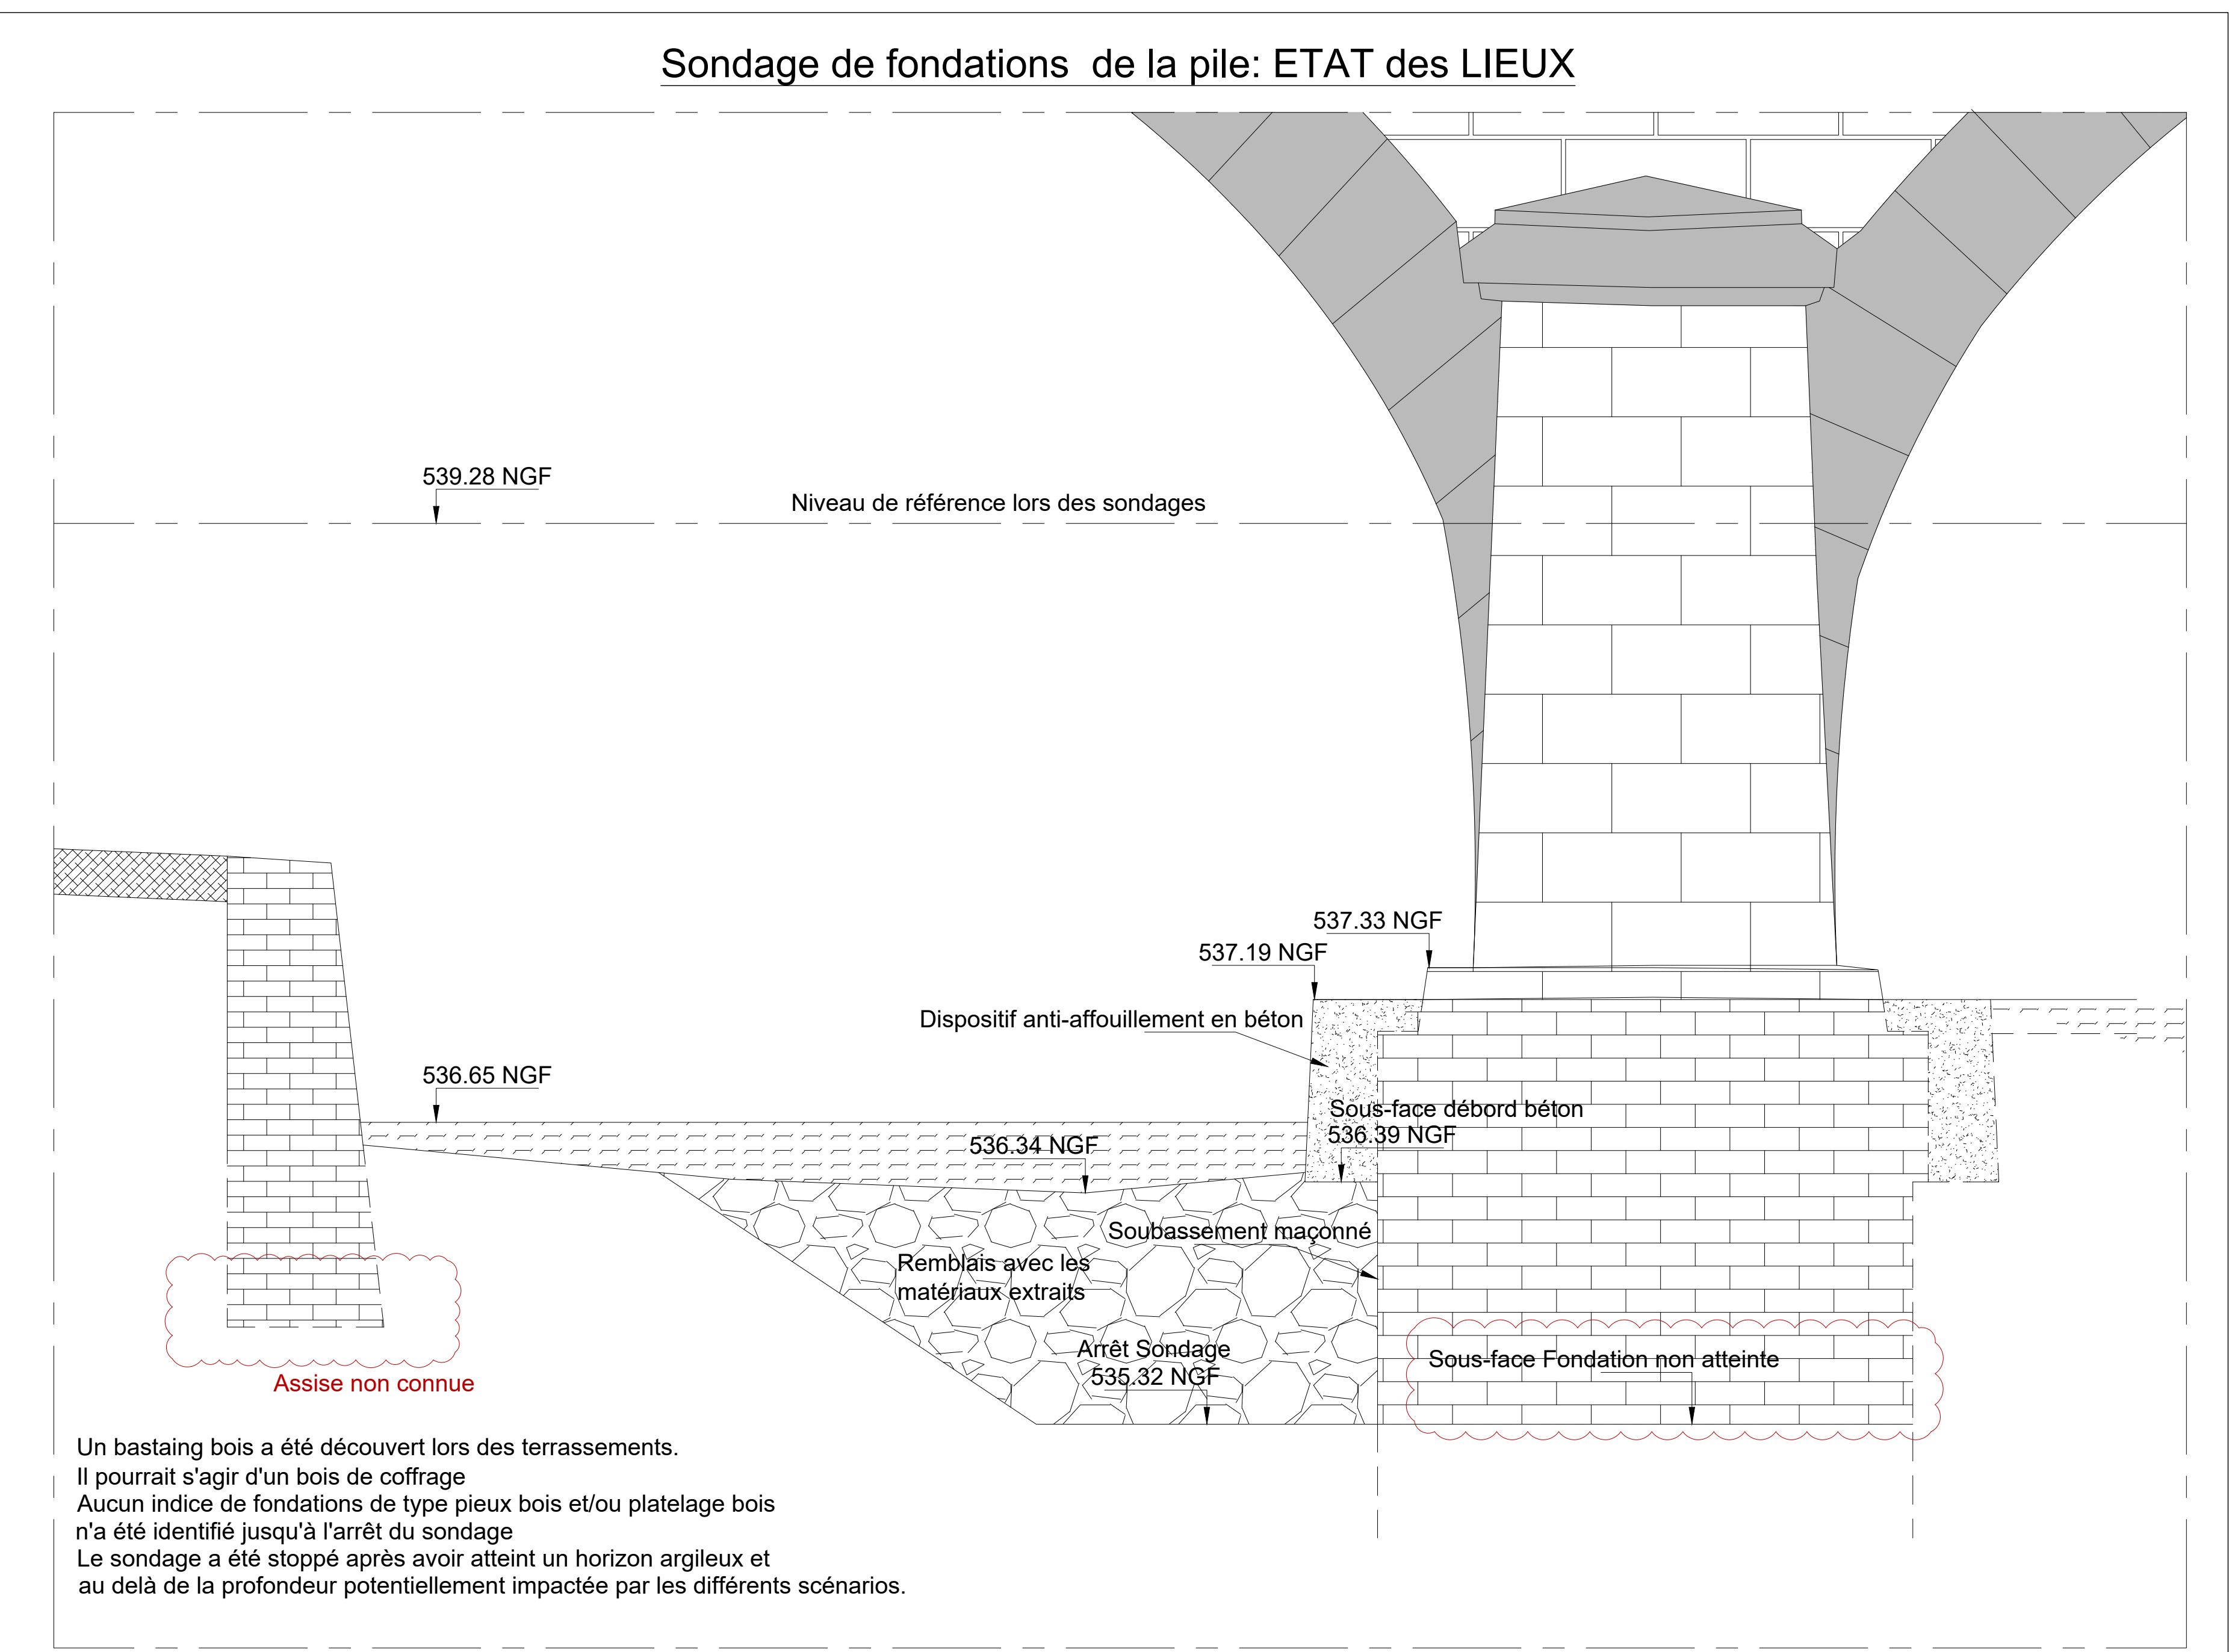
Sous-face Fondation non atteinte

Risque affoulement

Risque affoulement & érosion des joints de maçonnerie

Un bastinga bois a été découvert lors des terrassements.
Il pourrait s'agir d'un bois de coffrage
Aucun indice de fondations de type pieux bois et/ou platelage bois
n'a été identifié jusqu'à l'arrêt du sondage
Le sondage a été stoppé après avoir atteint un horizon argileux et
au delà de la profondeur potentiellement impactée par les différents scénarios.
