# Rétablissement de la continuité écologique

## Rapport de diagnostic

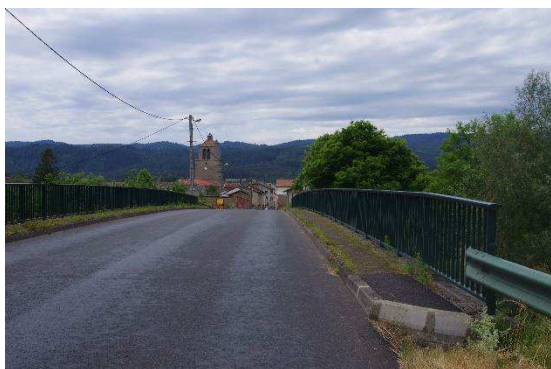
Fig. 5 - Présence d'organismes pionniers sur trottoirs

- Présence d'organismes pionniers et systèmes racinaires invasifs, vraisemblablement due à une insuffisance d'entretien, l'environnement humide étant favorable au développement de la végétation,

De façon à pérenniser l'ouvrage d'art en amont du seuil hydraulique, il conviendrait de dévégétaliser et nettoyer l'ouvrage, puis de procéder à une purge des concrétions calcaires.

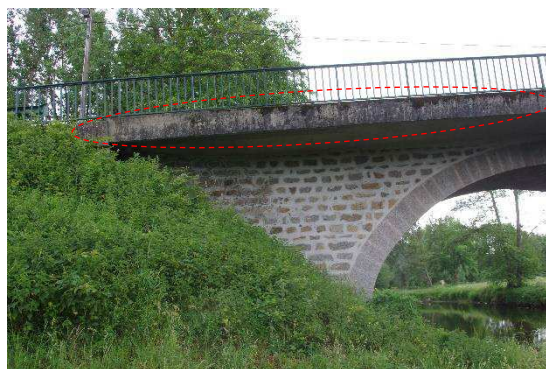
Fig. 6 - Présence d'organismes pionniers sur les joues de trottoirs

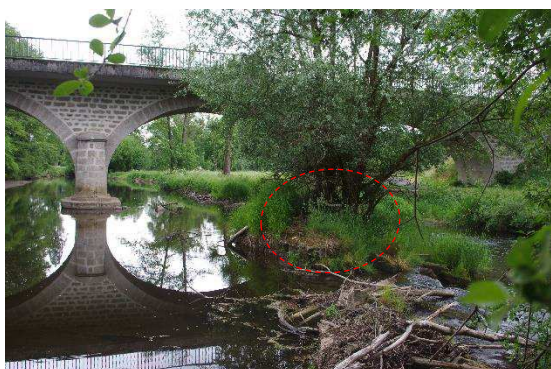
Fig. 7 - Systèmes racinaires invasifs - seuil

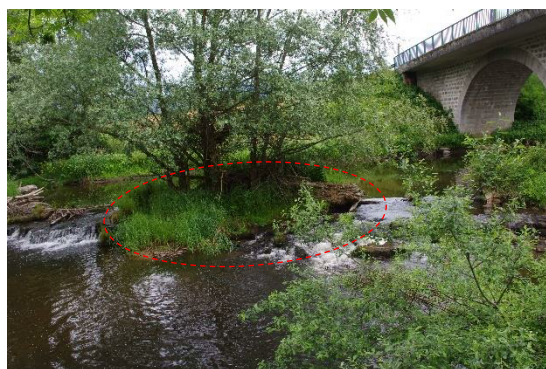
Fig. 8 - Systèmes racinaires invasifs - seuil

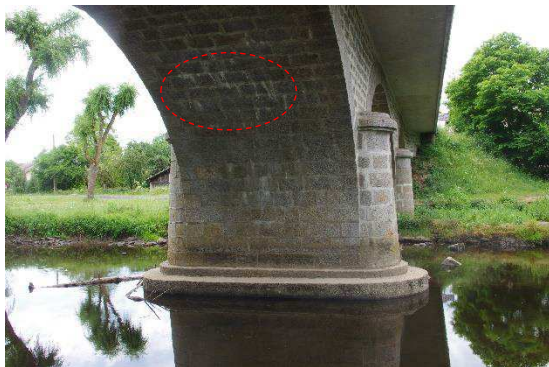
*Fig. 11 – Efflorescences de calcite en intrados*

- Traces d'infiltration d'eau avec efflorescences de calcite principalement localisées en intrados du pont. L'origine de ce désordre est une circulation et une accumulation d'eau entre les pierres, s'apparentant vraisemblablement à un défaut d'étanchéité de la chaussée,

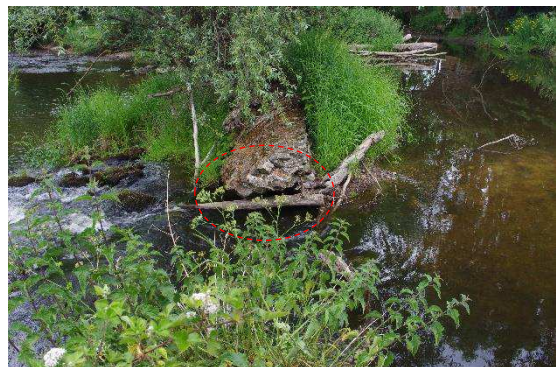
*Fig. 14 – Affouillements - seuil*

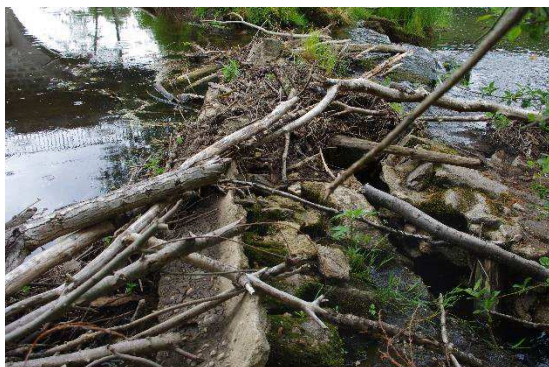
*Fig. 15 – Disjoints généralisés avec effondrements partiels*

- Disjointoiements généralisés avec ruine partielle du seuil. A l'issue de la visite, il a été mis en évidence un état de dégradation avancé de ce seuil hydraulique, dont les causes (de façon non exhaustives) seraient une insuffisance structurelle de l'ouvrage vis-à-vis des efforts de poussées, couplée à l'âge avancé de la structure.

- Au regard de sa composition et de son état de dégradation, la réparation du seuil dans les règles de l'art n'est pas envisageable.
- Sans intervention l'effacement naturel du seuil à court ou moyen terme est hautement probable.

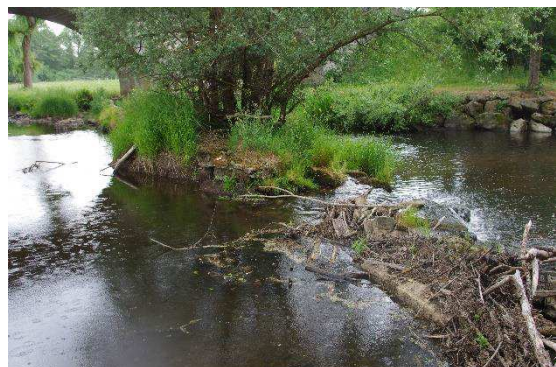
*Fig. 16 – Disjoints généralisés avec effondrements partiels*

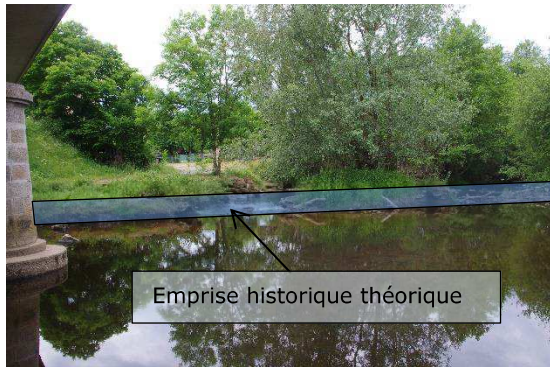
Fig. 17 – Effondrements partiels du seuil

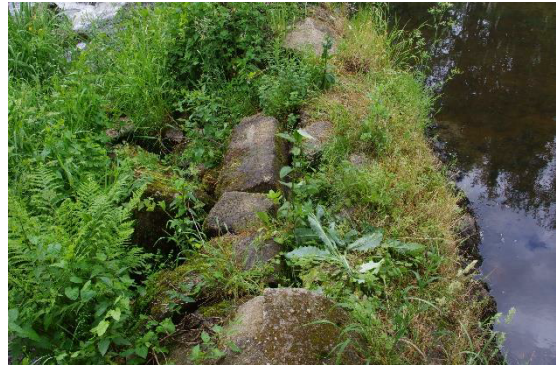
Fig. 18 – Effondrements partiels du seuil

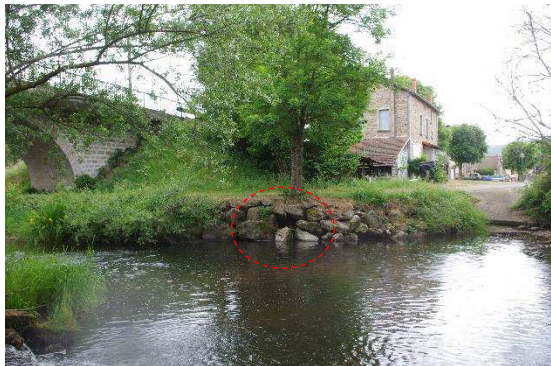
***Nota :** Il est à préciser que des affouillements sont constatés à proximité des ouvrages étudiés.*

Fig. 19 – Affouillements sur ouvrage aval

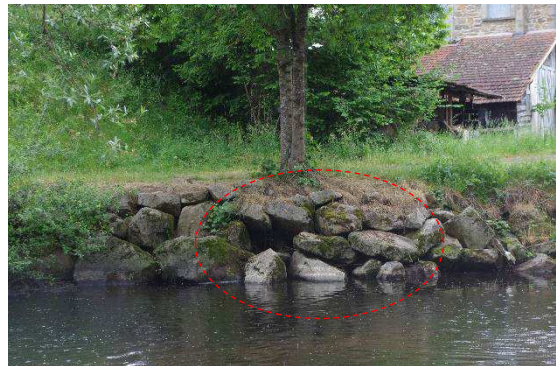
Fig. 20 – Affouillements sur ouvrage aval

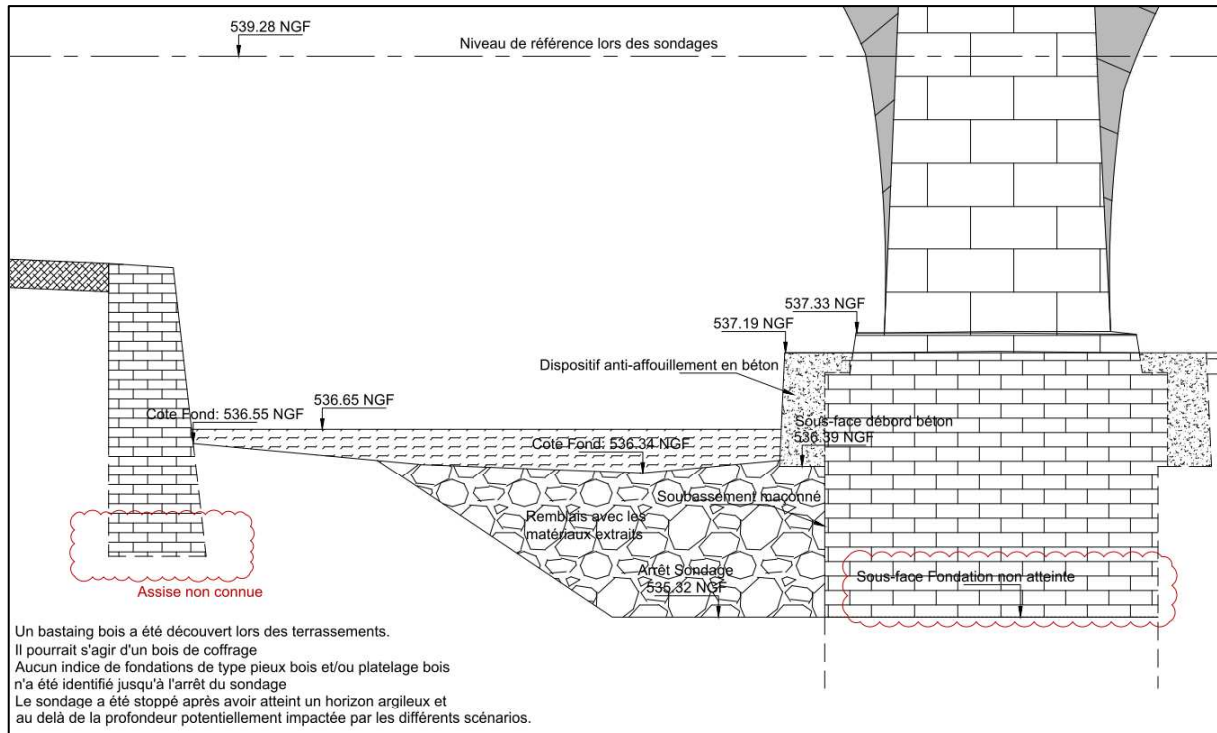
Fig. 31 – Schéma du pied de pile 1 intégrant les résultats du sondage

La pile maçonnerie se prolonge donc sur une profondeur nettement supérieure à l'impact supposé des différents scénarios. Cependant, le dispositif anti-affouillement et assurant la protection des joints de maçonnerie contre l'érosion est limité strictement à la profondeur actuelle du cours d'eau. Tout approfondissement du fond de rivière occasionnerait une mise à nu de la pile maçonnerie sous la ceinture béton de protection.

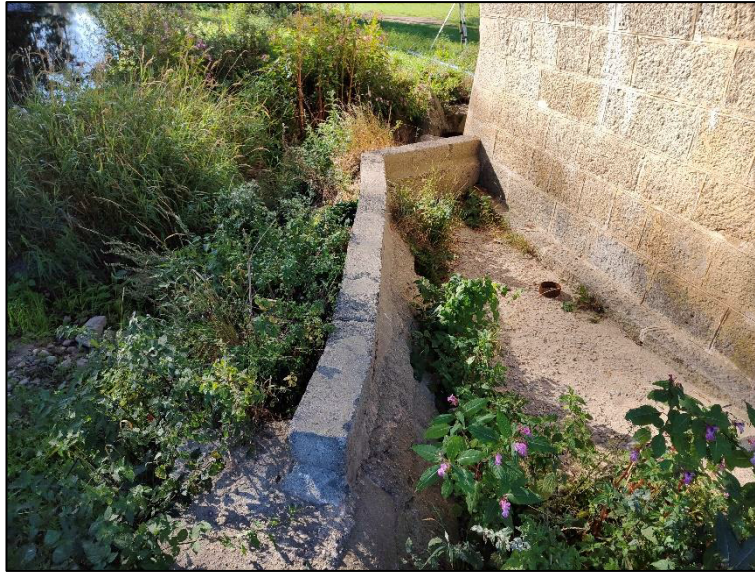
*Fig. 34 – Photographie actuelle du niveau du seuil repris en maçonnerie*

Ces différents visuels nous éclairent sur l'état d'origine de cet ouvrage qui était visiblement massif et en enrochement bétonné. A ce jour, le seuil ne correspond plus qu'à un amas de pierres partiellement jointives dont la stabilité est précaire. Plusieurs réparations semblent avoir été engagées depuis les années 1950. Notamment les surélévations du seuil en agglomérés de béton plein ou les bétonnages de consolidation. Cependant ces interventions ne semblent pas avoir été réalisées conformément aux règles de l'art.

L'évolution de l'état du seuil constatée depuis la seconde moitié du XXème siècle jusqu'à aujourd'hui illustre un ouvrage dégradé par le temps et donc la ruine à court ou moyen terme est quasi certaine.
