VISITE DES APPUIS IMMERGES ET BATHYMETRIE PROGRAMME 2014

Ouvrage	: Pont de Marsac
Identifiant	: P0851
Voie	: RD 252
PR	: 013+0035
Commune	: Marsac en Livradois
Division	: Livradois Forez
District	: Ambert-Arlanc
Date	: 04/09/2014

Reconnaissance
Préparation visite
Visite des parties immergées de l'ouvrage
Bathymétrie dans la zone d'influence de l'ouvrage

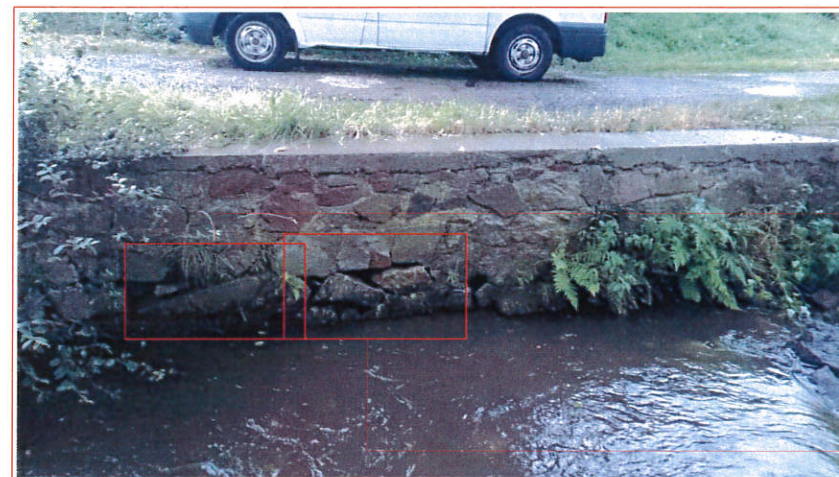
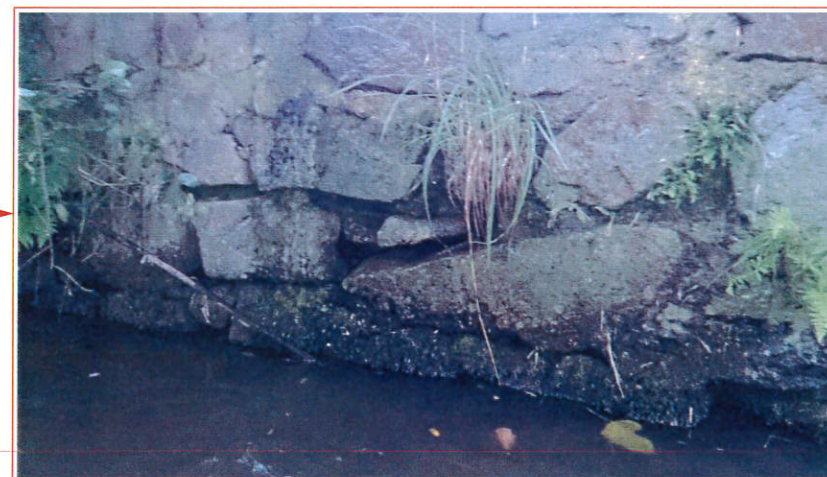
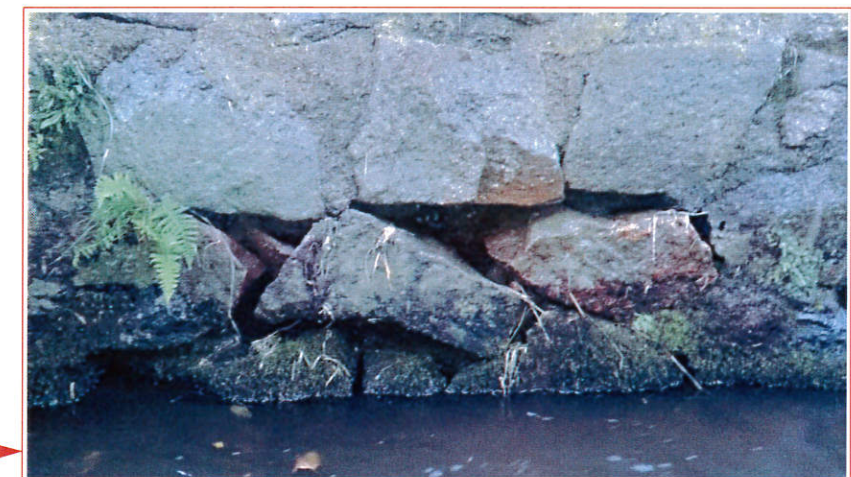
Le muret de soutènement formant la berge rive gauche présente, lui, un disjointoiement d'une ouverture de 2 à 6cm pour une profondeur de 2 à 8cm, visible sur une longueur de 3m et une hauteur hors d'eau de 60cm, en évolution par rapport à la précédente visite de 2005 (voir photos 2 à 4).

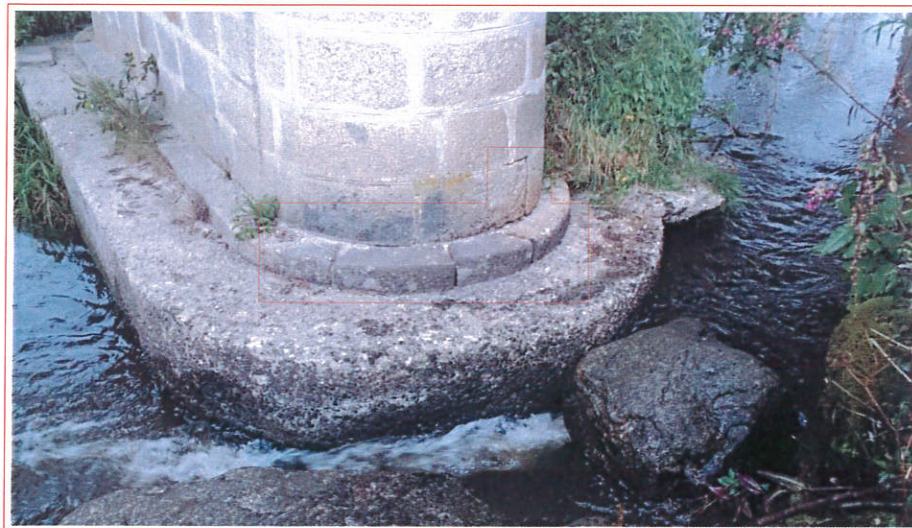
Le redan pour sa part présente un petit disjointoiement au niveau des becs de l'appui (voir photos 6 et 10).

Avant bec Pile 1
Redan large de 20cm en pied
de la Pile 1 disjointoyé
 -Photo 6-

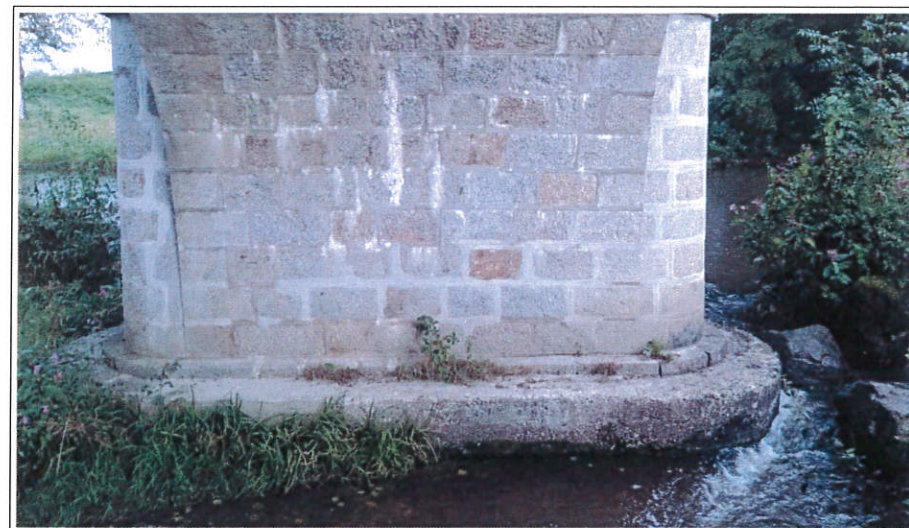
Face Gauche Pile 1
 -Photo 7-

Aucun désordre notable n'a été relevé sur le fût de cet appui (maçonneries saines aux jointns garnis).

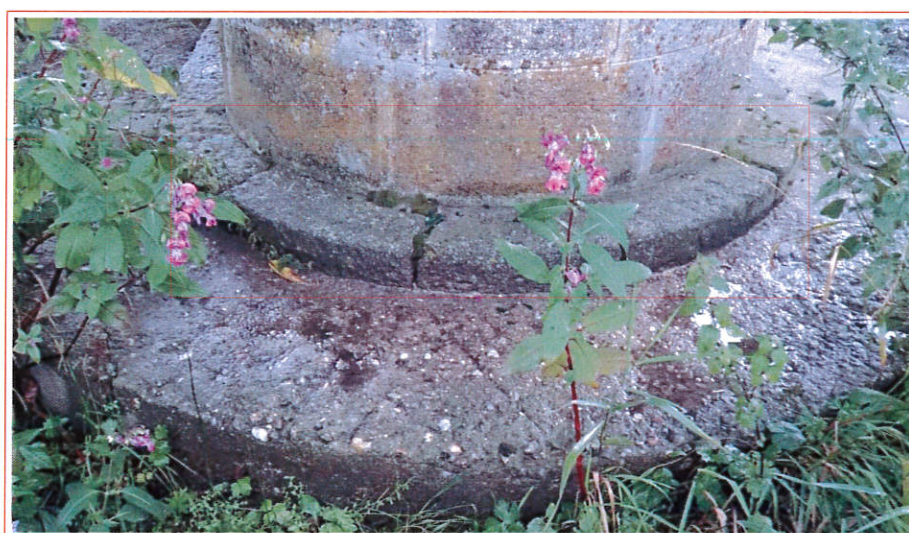
Arrière bec Pile 1
Redan large de 20cm en pied
de la Pile 1 disjointoyé
 -Photo 10-

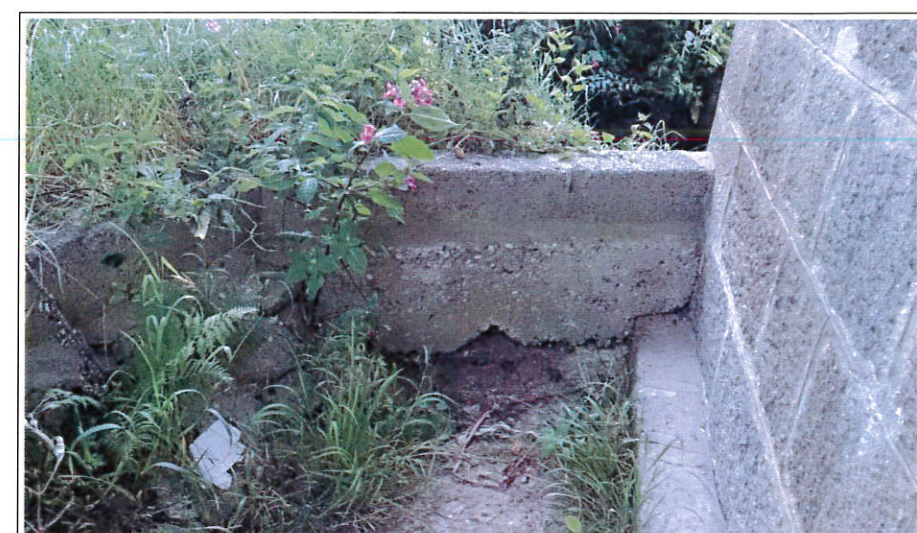
A noter, un petit décaissement du terrain en pied de la galette béton située au droit du muret, la laissant dans le vide sur une faible hauteur et profondeur (voir photo).

Vue sur le muret en béton situé
sur la face gauche de la Pile 1
 -Photo 11-

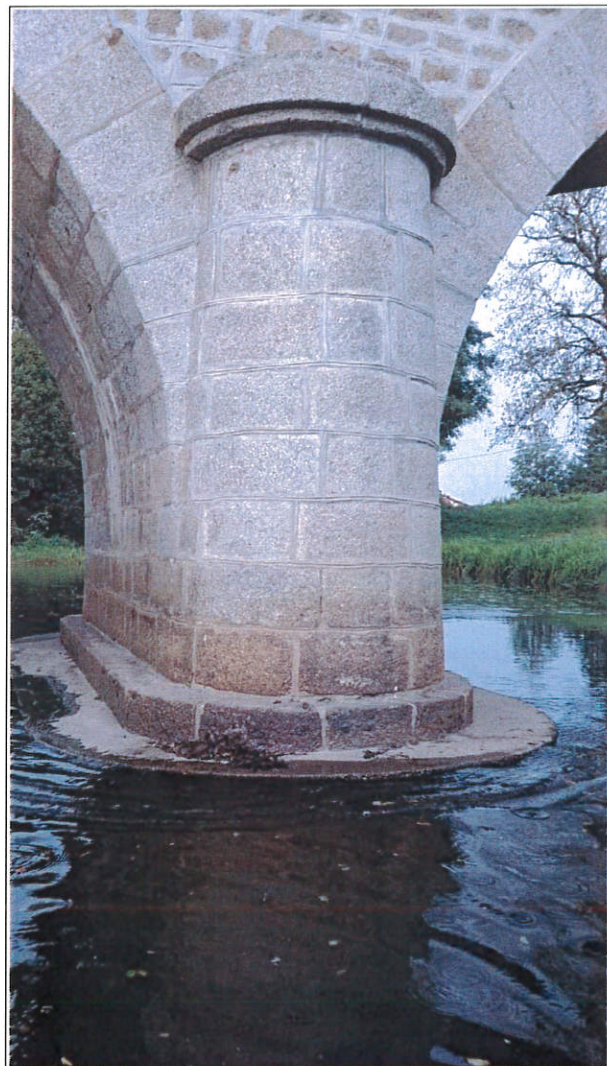
Avant bec Pile 2
-Photo 12-

Aucune dégradation remarquable n'a été observée sur cet appui (maçonneries du fût et redan saines ; béton du confortement sain).

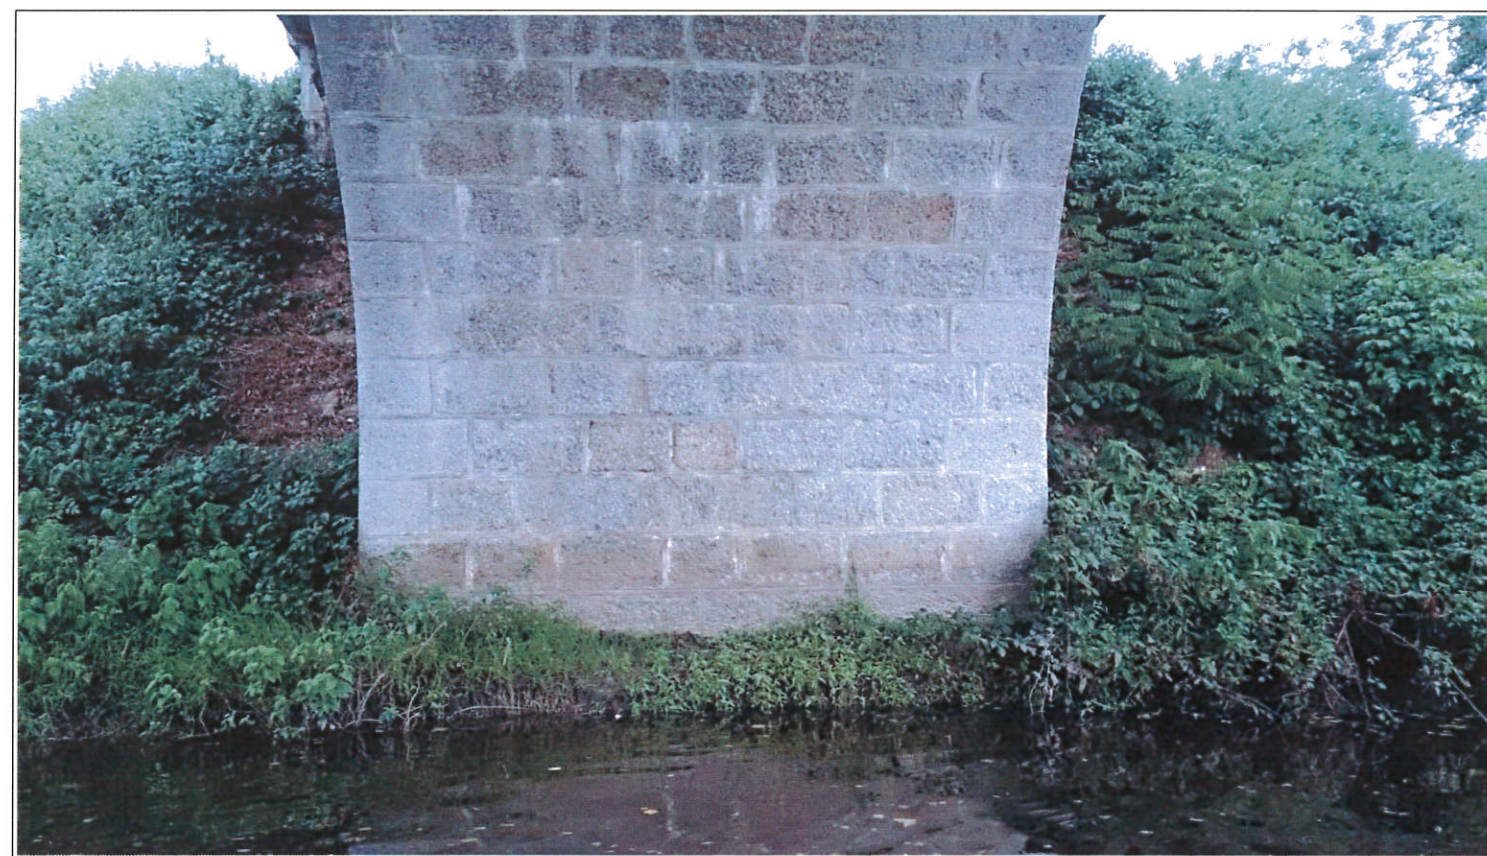
Culée Rive Droite
-Photo 16-

Aucun désordre notable n'a été relevé sur cet appui (maçonneries du piédroit et redan saines ; béton du confortement en bon état).
