Retrouver la continuité écologique

par Kilpéric Louche,
technicien rivière du Contrat restauration
et entretien (CRE) de la Dore Moyenne

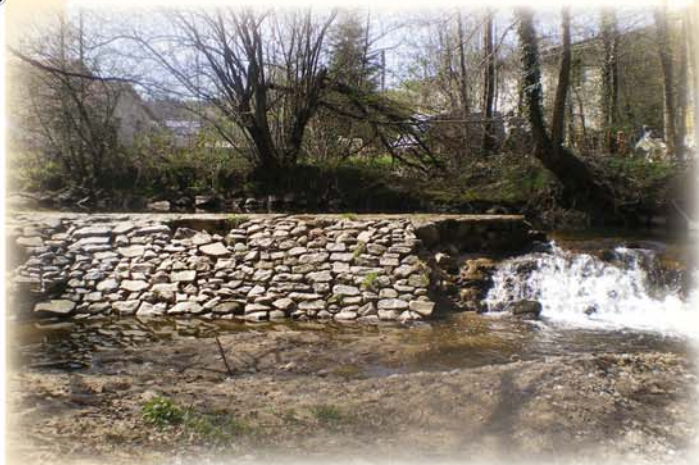
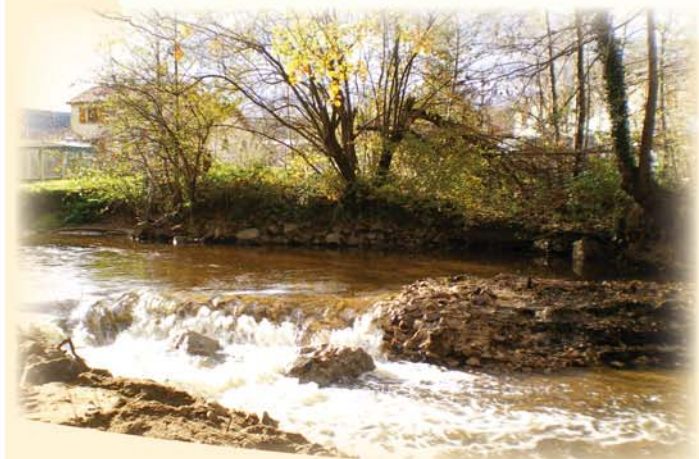
Seuil des Tallades (Courpière) sur le Couzon © Kilpéric Louche/CRE

Les photos ci-contre illustrent une intervention de démantèlement partiel d'un seuil, déjà passablement dégradé par des crues successives. Manifestement, l'entretien de l'ouvrage n'était plus assuré depuis des années. L'action du CRE et des collectivités n'a fait qu'accélérer le travail d'érosion entamé par la rivière, lui permettant ainsi de retrouver plus rapidement ses fonctionnalités écologiques et hydrologiques.

Pour répondre aux exigences de continuité écologique de la DCE, dès à présent une quarantaine d'ouvrages identifiés sur la Dore moyenne seront soit aménagés (passe à poissons), soit démantelés (destruction totale ou partielle comme le montrent les photos ci-contre). Le but de ces opérations est de restaurer au plus vite la dynamique naturelle des cours d'eau et de réaliser le décloisonnement piscicole.
