**INVENTAIRE ET CARTOGRAPHIE DES POPULATIONS
D'ECREVISSES A PIEDS BLANCS
SUR DES COURS D'EAU DU CE ET DE L'AUZON
Année 2015**

Février 2016

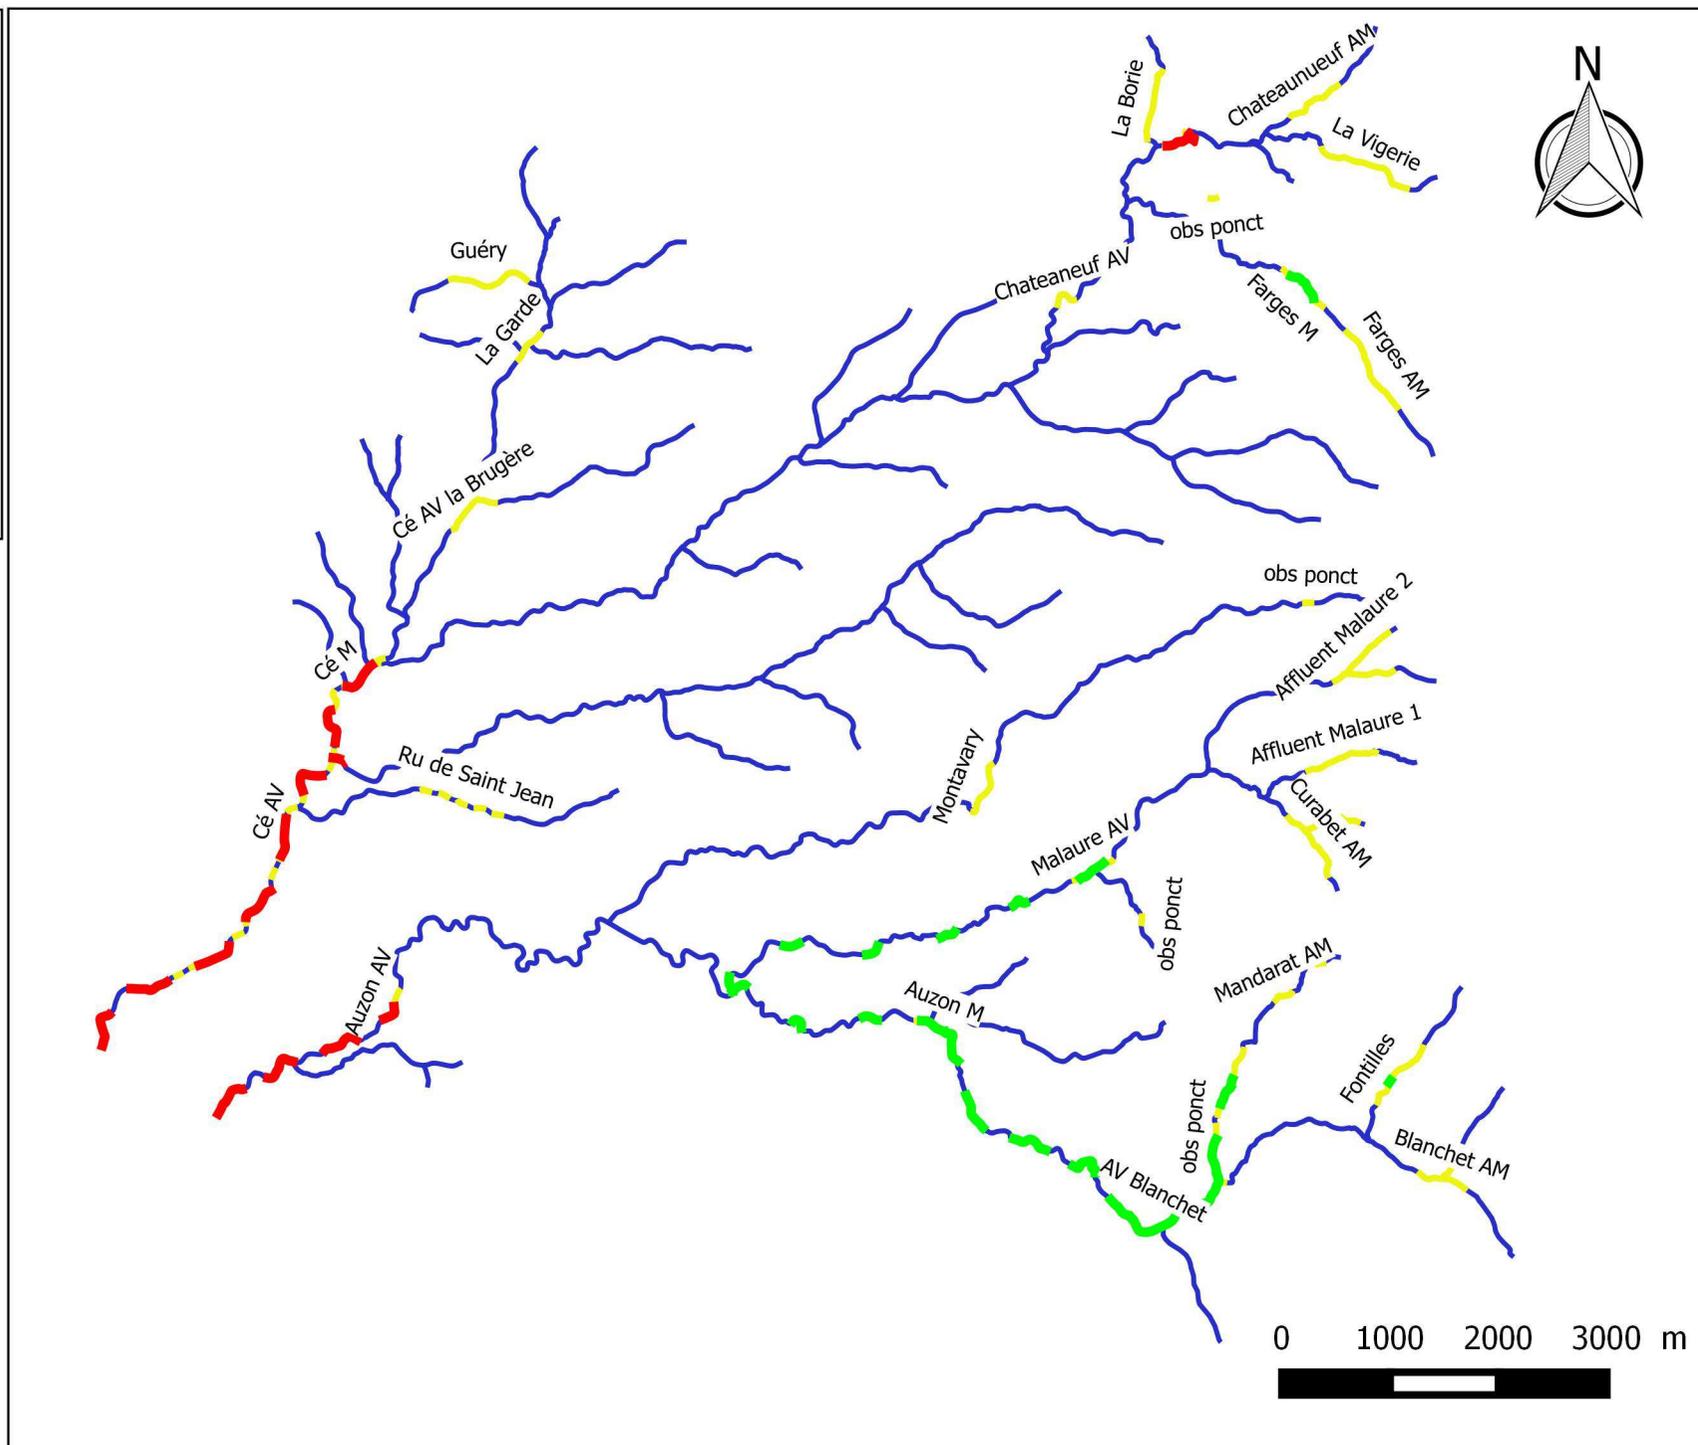
Carte 1 : vue d'ensemble des linéaires prospectés et colonisés sur le Cé et l'Auzon

La carte 1, ci-après page 12, présente la répartition des populations d'écrevisses sur le site N2000.

Cet inventaire a permis de cartographier un linéaire de 2,2 **km** de cours d'eau colonisés par **l'écrevisse à pieds blancs** (*Austropotamobius pallipes*) sur l'ensemble de la zone d'étude. Ce linéaire est celui sur lequel il a été effectivement observé des APP ; le linéaire colonisé est plus important et peut être estimé à 3,6 km supplémentaires sur le bassin de l'Auzon de part et d'autre du tronçon « AV Blanchet » (cf. carte 1 – extrapolation réelle). Il est également probable que les populations de l'Auzon et du Malaure se rejoignent, ce qui ferait encore 6,2 km supplémentaires de population d'APP.

Nous avons également localisé deux populations importantes **d'écrevisses signal** (*Pacifastacus leniusculus* – PFL par la suite). Sur le BV du Cé entre Gourdine et la confluence avec l'Allier (environ 5km), ainsi que sur deux plans d'eau : l'un à la confluence avec le ruisseau de la Guelle et l'autre sur l'amont du ruisseau de Chateauneuf. Quelques individus de cette espèce ont également été observés sur le BV de l'Auzon à l'amont du camping d'Auzon. La limite amont de cette population semble être le seuil situé à quelques centaines de mètres au dessus des tennis. Il n'est pas possible de certifier cette limite car nous avons observé peu d'individus et l'activité était faible, le jour commençant à se lever. Pour ces mêmes raisons il n'a pas été possible de voir l'étendue de la colonisation sur l'aval. Dans l'absolu il est probable qu'elle s'étende jusqu'à l'Allier mais les pêcheurs ayant sorti les truites sur la zone qui s'assèche n'ont pas observé la moindre écrevisse. Il est donc aussi possible qu'il s'agisse d'une nouvelle introduction assez récente.

Le linéaire colonisé par PFL constaté dans le cadre de cette étude est de près de **8 km**. **Il est certain que le linéaire colonisé par l'écrevisse signal sur l'ensemble des cours d'eau est plus important, car le bornage de la population du ruisseau de Chateauneuf n'a pas été réalisé.**

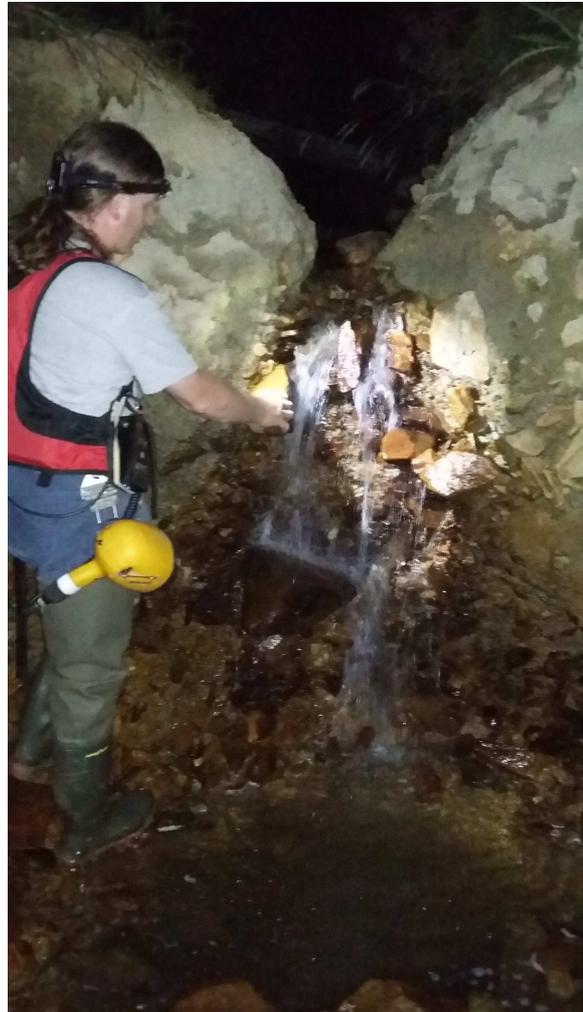
Le ruisseau de Farges a été prospecté en deux temps le 5 août 2015. Dans un premier temps, l'amont du linéaire colonisé connu en 2010 a été prospecté. Aucun individu ni signes de présence n'ont été observés. Le potentiel d'accueil des APP est assez moyen sur ce tronçon, principalement dû au manque de caches disponibles. De plus, une plantation d'épicéa en rive gauche sur la partie amont, entraîne un léger colmatage sableux. Le lit est très incisé sur la partie amont, avec une multitude de seuils difficilement franchissables à chaque arrêt d'incision.

Illustration 2: Exemple de seuil résultant d'une incision excessive

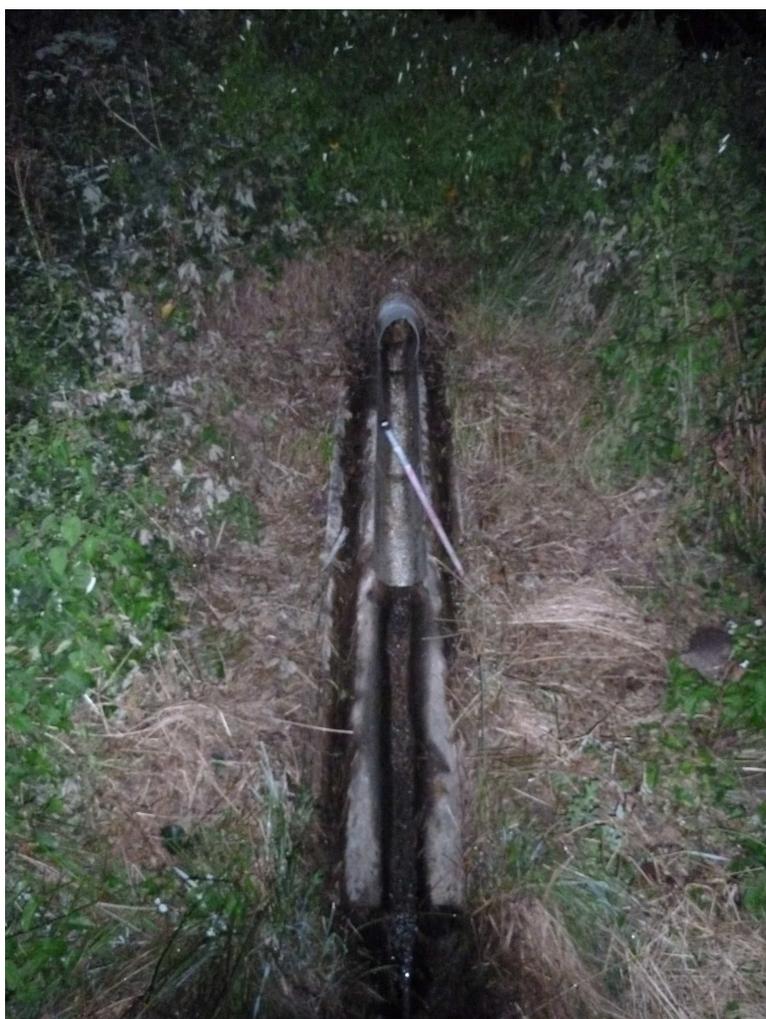
Illustration 3: Rejet canalisé de l'étang.

Le ruisseau de la Vigerie est un affluent rive gauche du ruisseau de Châteauneuf, autrefois certainement colonisé par les APP (cf. données 2010). Son linéaire a été inventorié le 4 août 2015. Il présente le profil type des cours d'eau de pâture humide avec une ripisylve très éparse composée principalement d'herbacées non pâturées et de quelques taches de saules cendrés et marsaults. Les herbes sont très recouvrantes et assurent un ensoleillement quasi nul au cours d'eau. Le substrat est dominé par les matières assez petites, allant du sable au gravier grossier. Il en résulte une potentialité d'accueil des APP faible.

De plus, un plan d'eau privé en dérivation du ru a été observé. Celui-ci est envahi par les élodées. Quelques potamots lancéolés et vairons subsistent. Aucune écrevisse ne fut observée.

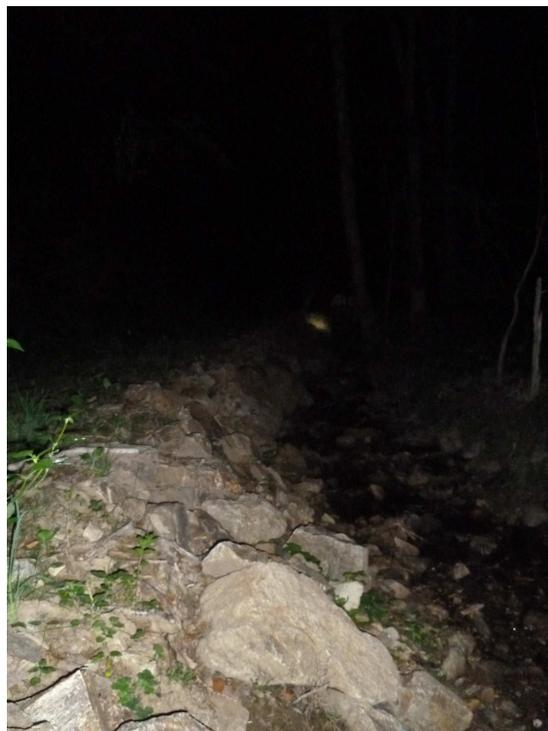
Dans un second temps, un plan d'eau ayant attiré notre curiosité la veille, une deuxième prospection est réalisée à l'aval immédiat du plan d'eau (cf carte dans l'atlas cartographique). Deux indices de présence de PFL sont observés à l'aval immédiat du pont aux points 1334-1 et 1335 (pinces), ainsi que des individus 0+ et 1+. Nous avons remonté le cours d'eau jusqu'au plan d'eau. Sur ce secteur, le colmatage par la matière organique est impressionnant. L'intégralité de la digue a été prospectée et de nombreuses PFL ont été observées. L'abondance de caches disponibles pour les PFL est malheureusement très élevée du fait de la présence de blocs (cf photo ci-après). Il est fort probable que de nombreux individus aient dévalés du plan d'eau et soient en train de coloniser l'aval du ruisseau de Châteauneuf. Un prélèvement a été envoyé pour analyse PCR aphanomycose (cf chapitre 3.2) mais seulement deux individus de taille suffisante ont été capturés.

Illustration 4: Vue aval de la digue du plan d'eau

La présence des PFL, de par les risques de prédation et de transmission de l'Aphanomycose, rend la probabilité de présence de l'APP nulle.

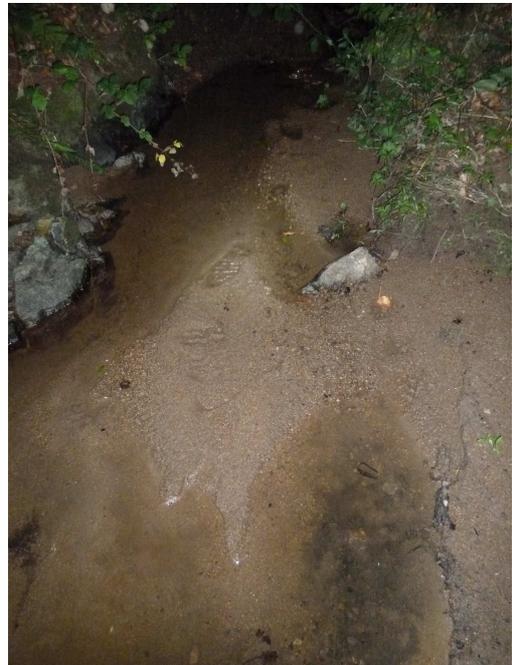
Le ruisseau de Saint Jean présente un très fort colmatage au sable rendant la probabilité de présence d'écrevisses extrêmement faible.

Illustration 5: Ensablement important sur le ruisseau de saint Jean

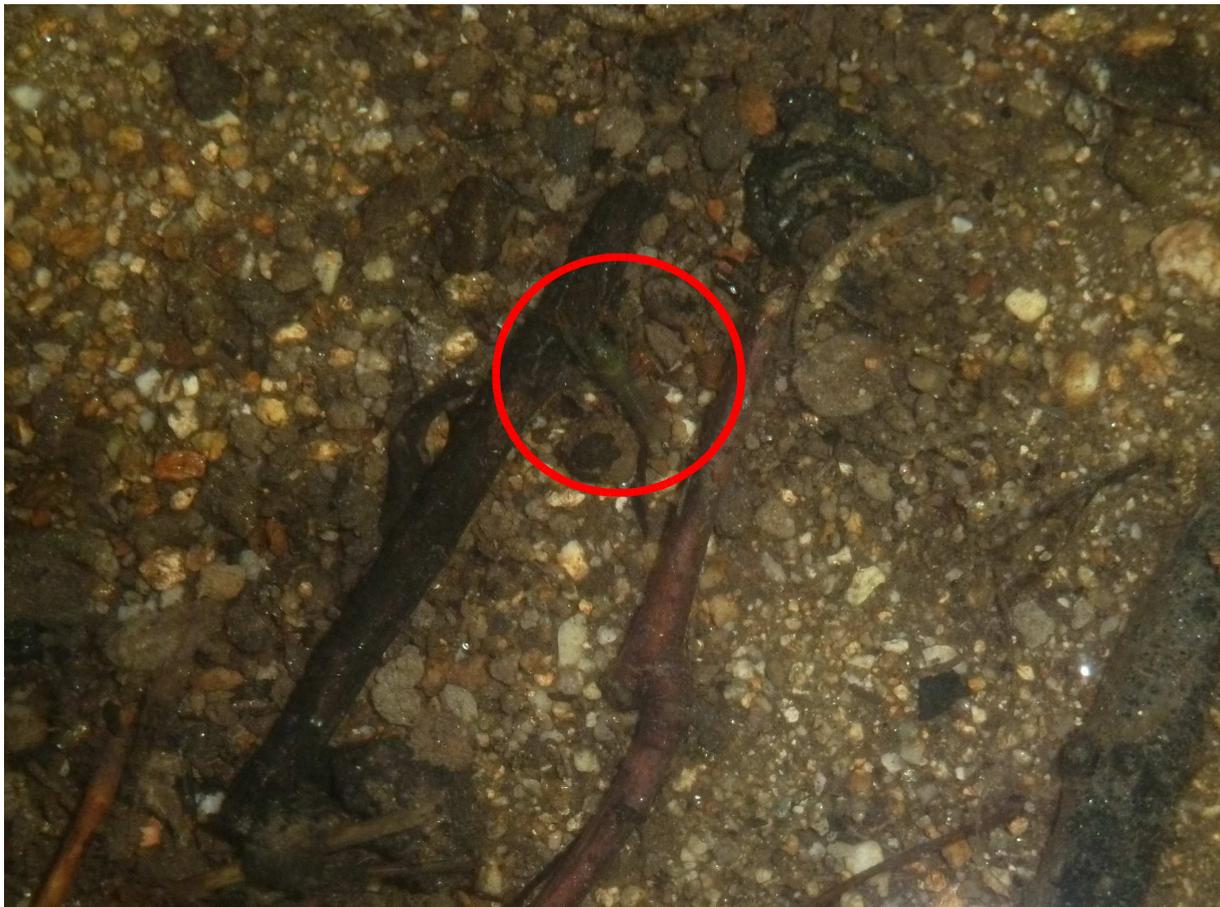
Illustration 6: Juvénile d'APP (environ 15 mm de long)

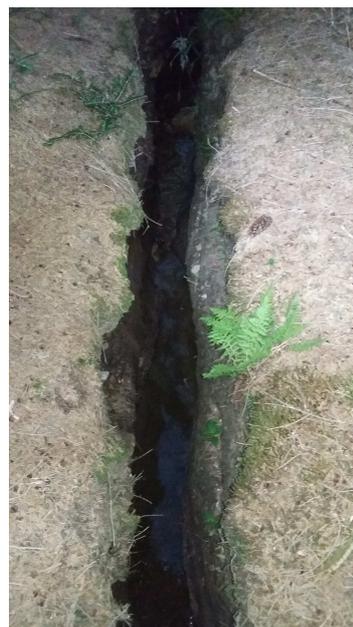
La prospection a été réalisée de part et d'autre du pont au lieu-dit le Réal. Lors de la prospection du 13 août 2014 il avait été constaté des incisions de 20 à 80 cm sur ce tronçon. Les stigmates de ces crues (juillet 2014) sont encore visibles en 2015, il a été observé trois écrevisses dans leurs caches ; la densité y est encore relativement faible, sûrement en raison du lessivage occasionné par les crues de 2014. En effet le brassage important des alluvions a probablement broyé une bonne partie de la population d'écrevisses.

Illustration 7: Exemple d'incision sur l'aval du tronçon : 1,5 m de profond pour à peine 40 cm de large

Pour ce faire il peut être procédé à un comblement mécanique par éboulement des berges et pose de seuils de calages. Ces seuils peuvent être très rustiques comme par exemple des tas de branches, des pierres ou des bouts de troncs d'arbres disposés perpendiculairement au ruisseau.

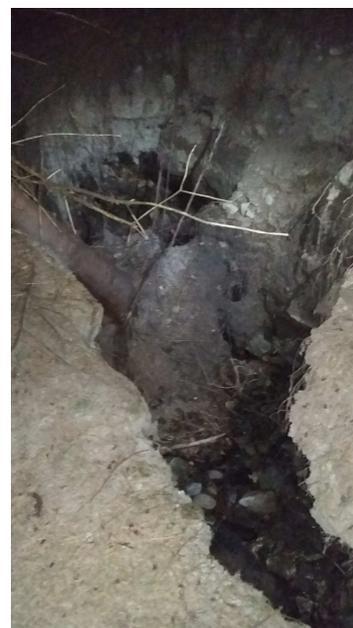
Illustration 8: Second exemple d'incision, un résineux de 25cm à été « happé »...
