ÉTUDE DE CONCEPTION - RETABLISSEMENT DE LA CONTINUITE ECOLOGIQUE A LA PRISE D'EAU DE L'ANCIENNE SOIERIE (ROE 41384)

PHASE 1 : DIAGNOSTIC

PHASE 2 : AVP

Réf. : 2238 TD/JT 2023

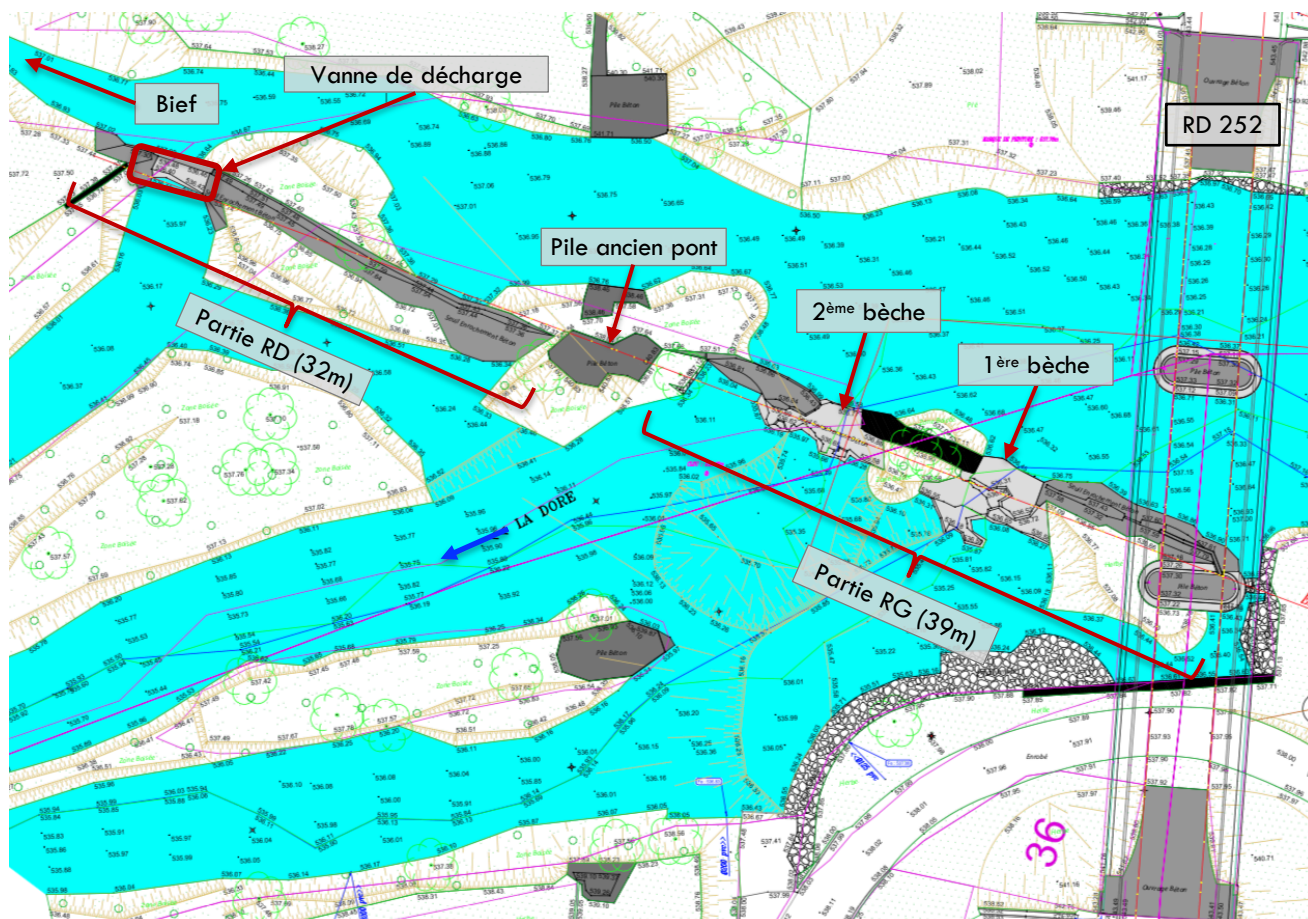
Illustration 2: Plan de masse du seuil et de ses différentes parties

L'ouvrage est un seuil en pierres maçonnées et localement jointoyées au béton d'une longueur totale de 71m. Il est constitué en deux parties séparées par une pile en pierres, vestige d'un pont médiéval :

- La partie rive gauche, d'une longueur de 39m, présente deux brèches où transite le débit en basses et moyennes eaux. Les brèches font 4,45m et 2,7m de long et sont situées ≈ 1 m sous la cote déversante historique du seuil : 537,58 NGF.

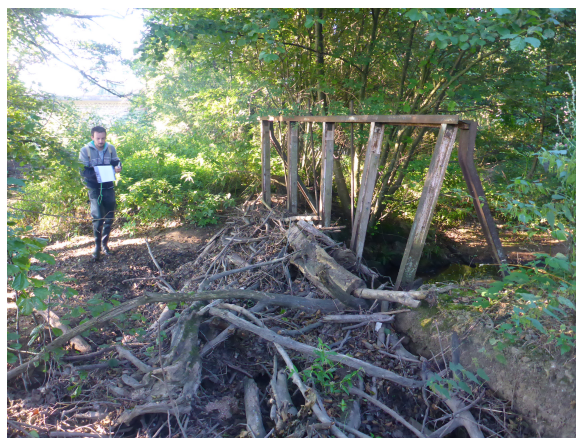
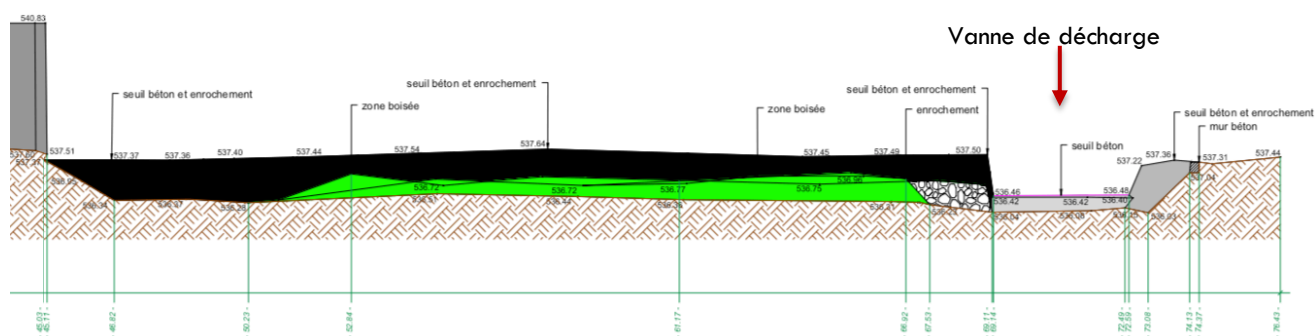
Illustration 5: Élévation de la partie rive droite du seuil
Source : ALIDADE annoté par CESAME

- La partie en rive droite, d'une longueur de 32m, relie la pile rive droite de l'ancien pont au bief. Une vanne de décharge de 3,3 m de large est située en rive droite. Celle-ci est actuellement obstruée par des embâcles.

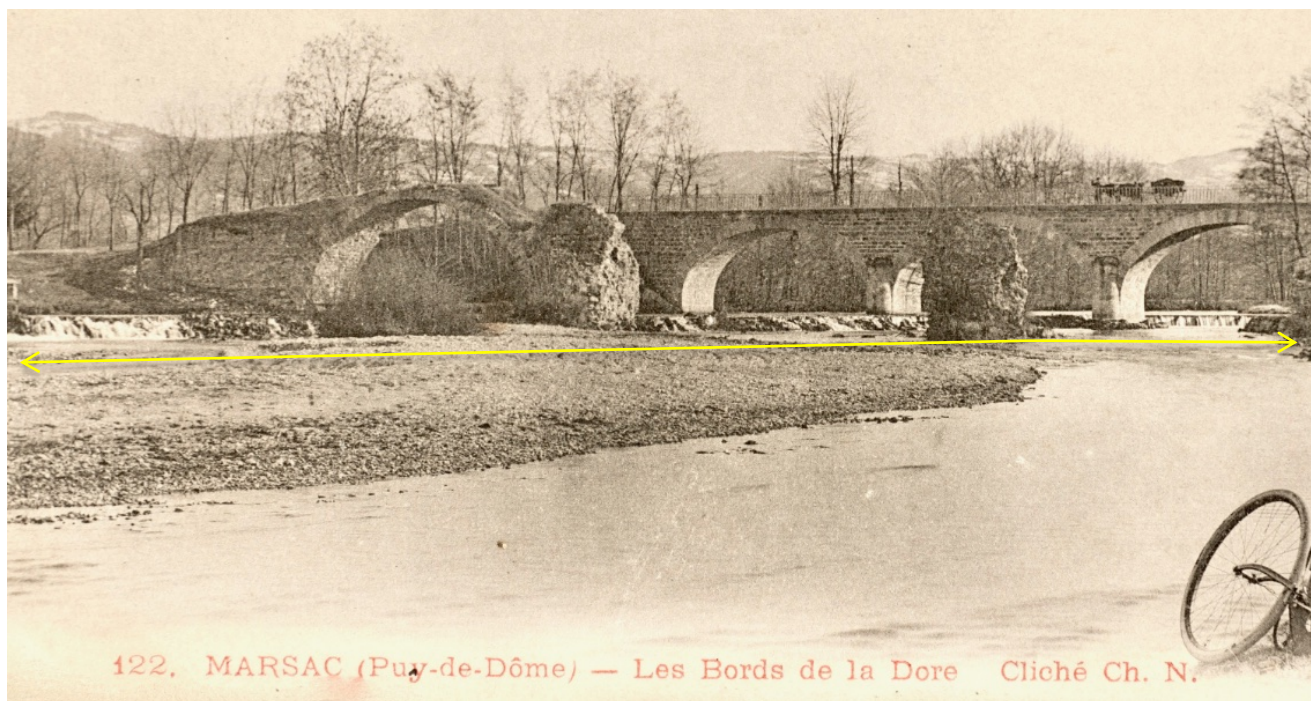
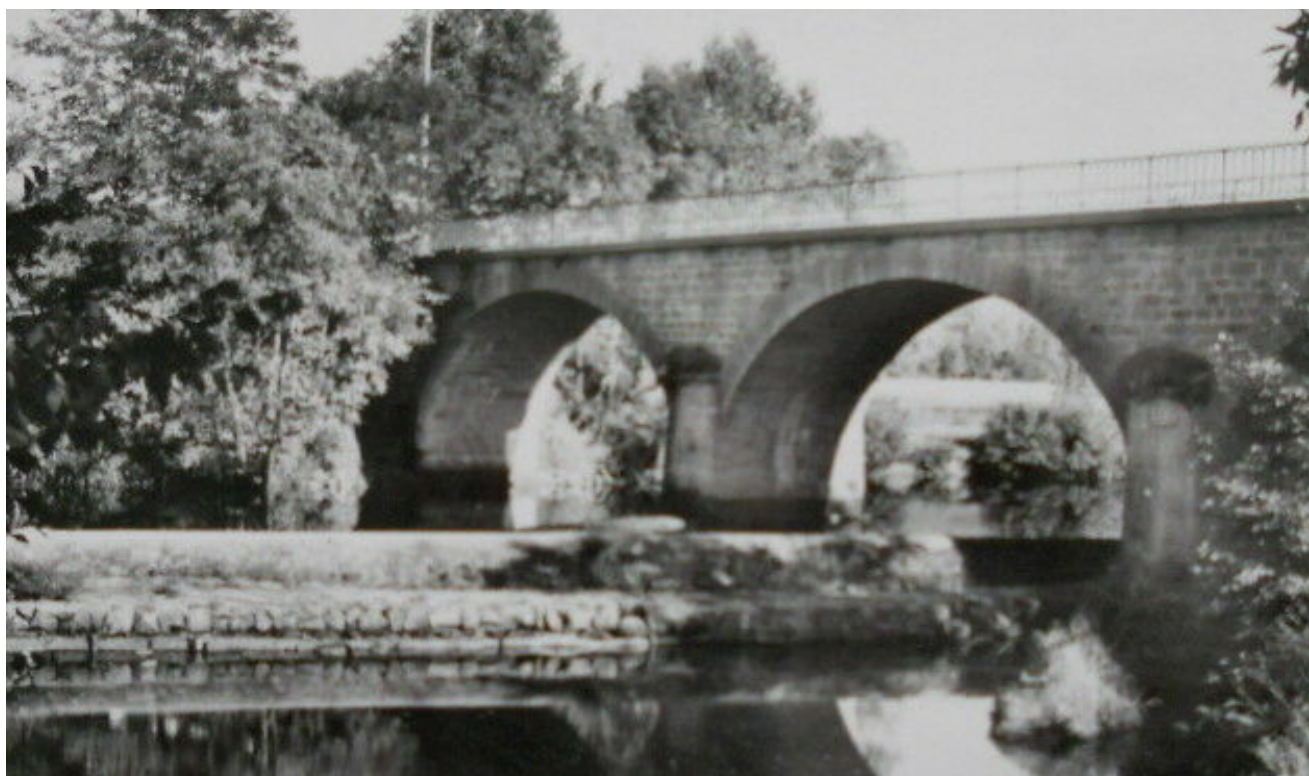
Illustration 7: Photographies anciennes de l'ouvrage (non datées (haut) et années 50 (bas))
Source : <https://marsacenvivadois.files.wordpress.com/2020/05/mara026.jpeg>, IDC structure

Un diagnostic génie-civil du seuil a été réalisé par la société IDC-Structure (cf. annexe). Le seuil est dans un état de délabrement avancé. Une part très significative du génie-civil initial de l'ouvrage a disparu. La situation n'est pas stabilisée. Sur un court / moyen terme, il est vraisemblable que l'état du seuil continue de se dégrader jusqu'à une rupture complète.

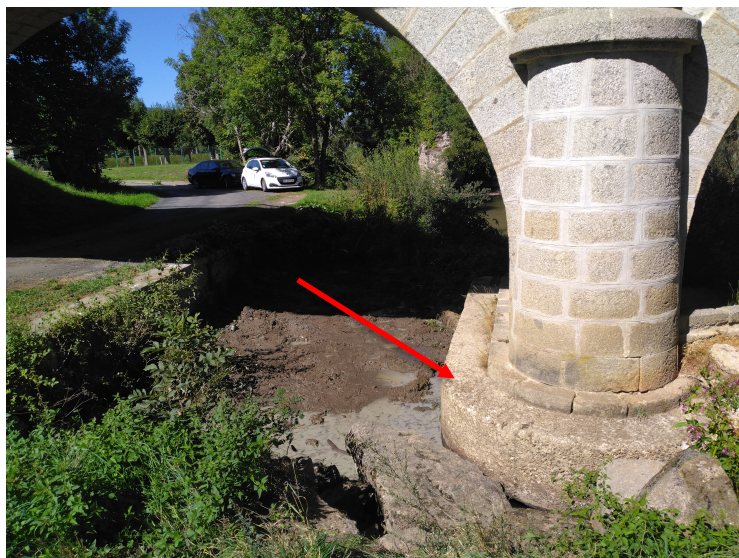
Le sondage n'a pas mis en évidence la présence de pieux bois.

En revanche, il s'avère que le dispositif anti-affouillement en béton (flèche rouge photo de droite) mesure ≈ 80 cm de hauteur (cote basse 536,39 NGF). En dessous, la pile présente une structure maçonnée qui se retrouverait soumise à affouillement en cas de disparition du seuil (cote moyenne du profil d'équilibre attendue au niveau des piles $\approx 536,00$ NGF).

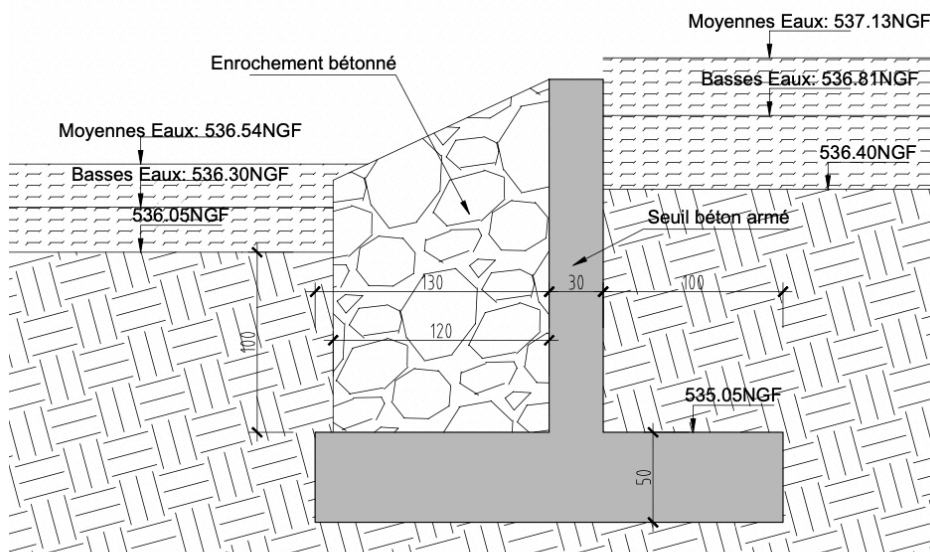
Illustration 22: Coupe de principe sur le seuil reconstruit
Source : IDC structure

Compte tenu du niveau de dégradation actuel de l'ouvrage, une restauration de l'existant n'est pas envisageable. Les principes de conception d'un nouvel ouvrage ont été définis par IDC structure.

Un parement anti-affouillement en enrochements bétonnés sera monté en aval.

Les dimensionnements du génie civil (ferraillage) et de la fondation doivent être précisés en PRO/EXE.

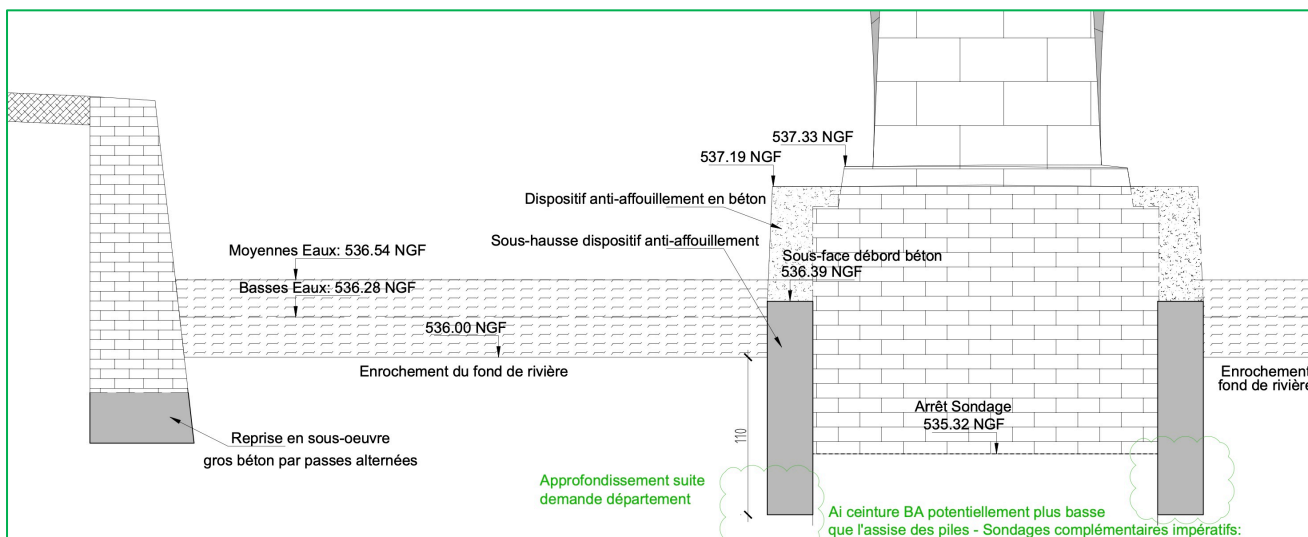
Illustration 27 : Dispositif anti-affoulement à réaliser en cas de destruction du seuil – Ex. Pile rive gauche
Source : Extrait plan IDC structure – plan complet en annexe

Les dispositifs anti-affoulement autour des piles seront approfondis via la mise en œuvre de béton coulé en place (il a été pris pour hypothèse que les piles sont toutes conçues de la même façon). Suite au rendu, il a été demandé par le département 63 que la profondeur d'ancrage (initialement 535,20 NGF) soit augmentée de 0,3 m pour bien ancrer la base du dispositif dans l'argile (soit 534,90 NGF).

Le muret de soutènement de la voirie rive gauche pourrait faire l'objet d'une reprise en sous-œuvre par passes alternées si le fond devait descendre au niveau de la cote du profil d'équilibre ($\approx 536,00$ NGF). En alternative, nous proposons de stabiliser un banc de convexité avec des éléments grossiers issus du démontage du seuil ou rapportés ce qui permettra de maintenir le fond à la cote existante ($\approx 536,50$ NGF) et éviter ainsi cette reprise.

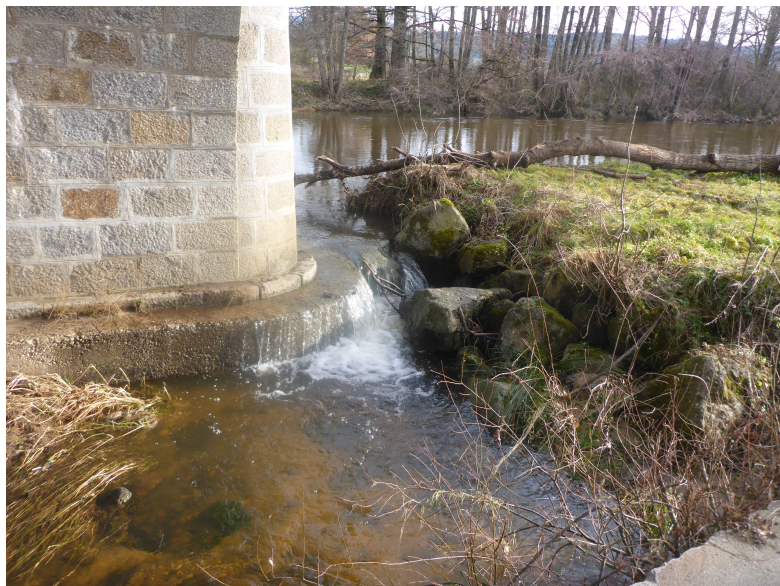
OPTION 1

Un enrochement en mauvais état est présent à proximité de la pile rive gauche du pont de la RD252. Il a possiblement été mis en place lors du passage des réseaux et évite le contournement de la pile au niveau d'une zone soumise à la pression des retours d'eau en crue : la Dore déborde en rive gauche en amont et retourne dans son lit à cet endroit.

Cet enrochement est forcément amené à être démantelé partiellement dans le cadre des travaux de confortement des piles. Il est proposé de le remplacer par une berge en pente douce dont le talus serait végétalisé par des saules (boutures dense ou couche de branches à rejet) pour limiter la pression liée au retour d'eau en crue au niveau de la pile.

Cet aménagement viendrait en appui de la création d'un banc de convexité en matériaux grossiers stabilisant le fond en pourtour de la pile.

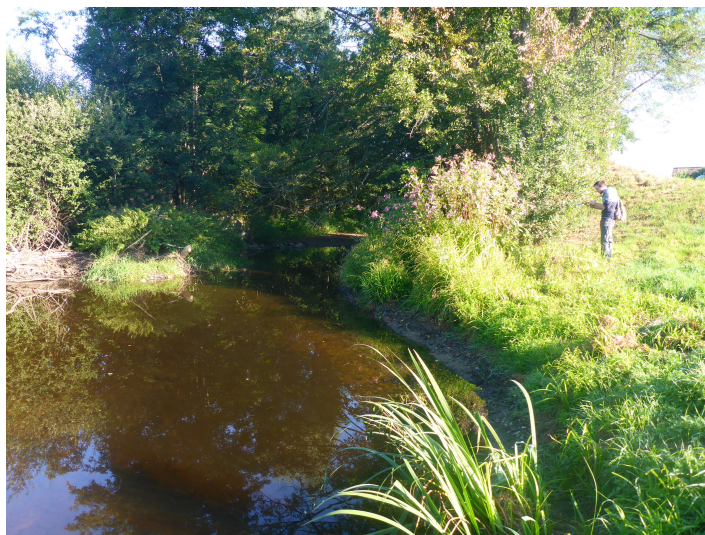
OPTION 2

La morphologie du lit a été conditionnée pendant plusieurs années par la présence d'une retenue conduisant à une stabilité des niveaux et une banalisation/disparition des marges entre le lit et la rive. Un enfoncement du lit est attendu suite à la suppression du seuil ($\approx 0,6$ m au niveau de la crête) entraînant notamment un (léger) encaissement du lit au pied d'un front de berge sub-vertical situé en extérieur de méandre en rive droite entre le pont de la RD252 et le pont médiéval. Un adoucissement du profil du talus et la création de berge basse rapidement modelée au gré des crues, la pose d'un géotextile biodégradable en fibre de coco et d'une protection de pied en technique végétale (fascine de saules ou d'hélophytes) permettrait d'éviter la formation de petites érosions, diversifier la morphologie de la berge et améliorer la perspective paysagère du site. **Les enjeux de protection/stabilisation de cette berge en sortie du pont de la RD252 sont cependant relativement faibles.**

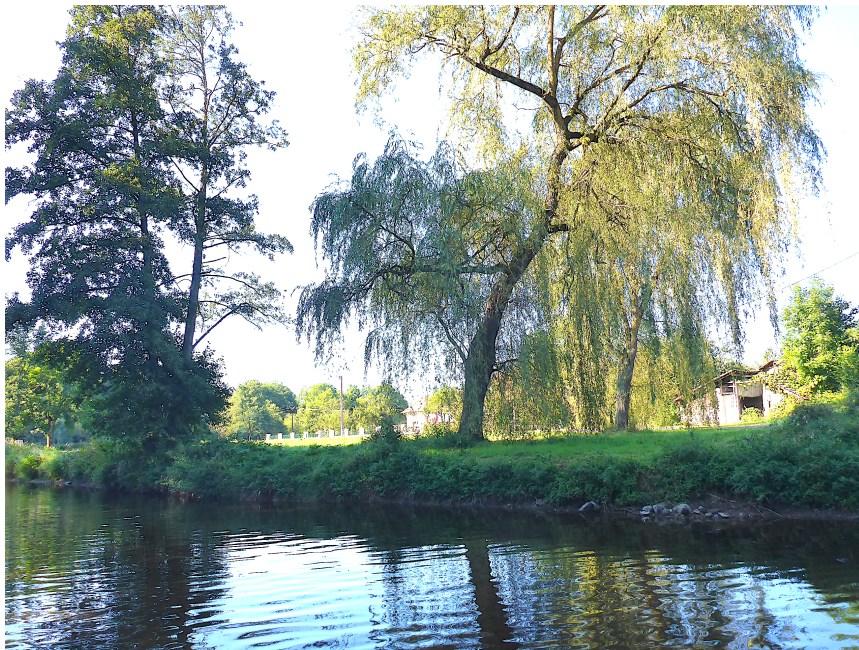
Comme évoqué précédemment, la morphologie du lit a été conditionnée pendant plusieurs années par la présence d'une retenue stable conduisant à une stabilité des niveaux et une banalisation/disparition des marges entre le lit et la rive. Un enfoncement du lit est attendu suite à la suppression du seuil ($\approx 0,6$ m au niveau de la crête).

Selon les apports solides amont et la redistribution des sédiments suite aux travaux, il est possible que la suppression du seuil entraîne un (léger) encaissement du lit au pied d'un front de berge sub-vertical. Si cela devait être le cas, une intervention complémentaire sur le profil de berge (adoucissement de la pente, aménagement de banquettes en pied) permettrait de restaurer des bancs et berges basses favorables à la végétation pionnière.

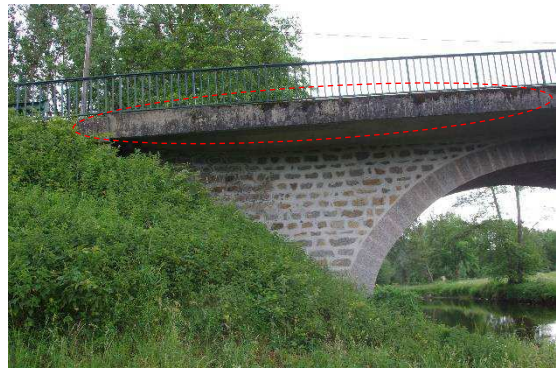
Fig. 6 - Présence d'organismes pionniers sur les joues de trottoirs

- Présence d'organismes pionniers et systèmes racinaires invasifs, vraisemblablement due à une insuffisance d'entretien, l'environnement humide étant favorable au développement de la végétation,

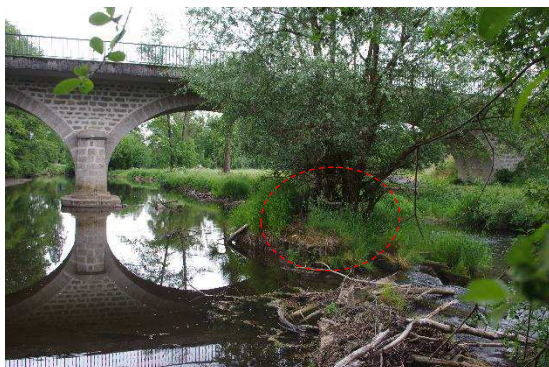
Fig. 7 - Systèmes racinaires invasifs - seuil

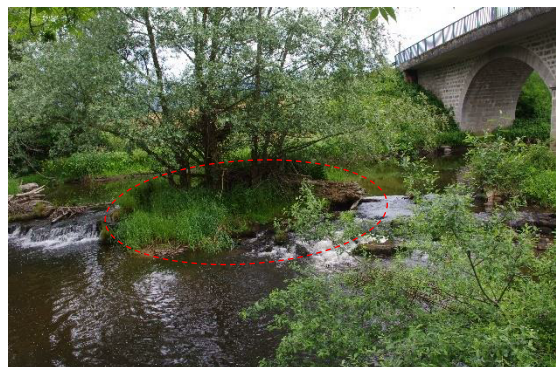
Fig. 8 - Systèmes racinaires invasifs - seuil

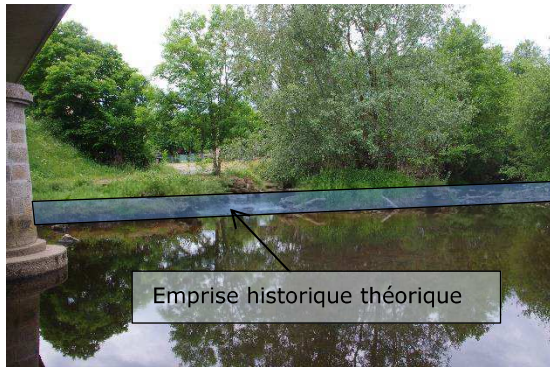
Fig. 17 – Effondrements partiels du seuil

L'évolution de l'état du seuil constatée depuis la seconde moitié du XXème siècle jusqu'à aujourd'hui illustre un ouvrage dégradé par le temps et donc la ruine à court ou moyen terme est quasi certaine.

- Disjointoiements généralisés avec ruine partielle du seuil. A l'issue de la visite, il a été mis en évidence un état de dégradation avancé de ce seuil hydraulique, dont les causes (de façon non exhaustives) seraient une insuffisance structurelle de l'ouvrage vis-à-vis des efforts de poussées, couplée à l'âge avancé de la structure.

- Au regard de sa composition et de son état de dégradation, la réparation du seuil dans les règles de l'art n'est pas envisageable.
- Sans intervention l'effacement naturel du seuil à court ou moyen terme est hautement probable.

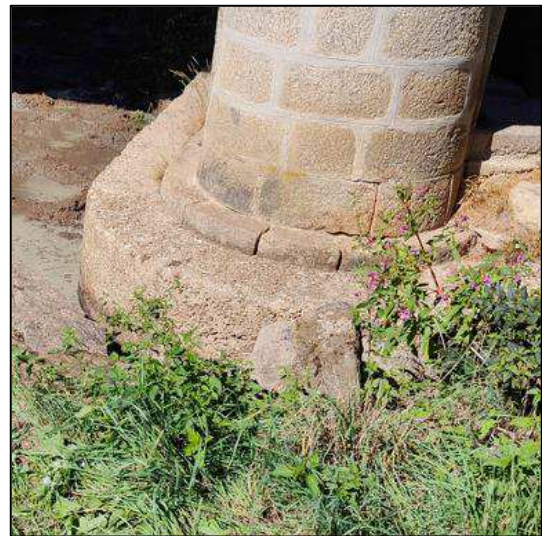
La géométrie des pieds de piles relevées lors de ce constat sont différentes de l'état actuel. En effet, une ceinture en béton semble avoir depuis été réalisée sur chacun des pieds de piles. Ces dernières semblent avoir été réalisées à la suite de ces constats pour réparer les problématiques d'affouillements et d'altération des joints.

Fig. 25 – Photographie du pied de pile 1 20/09/2022 montrant la ceinture en béton

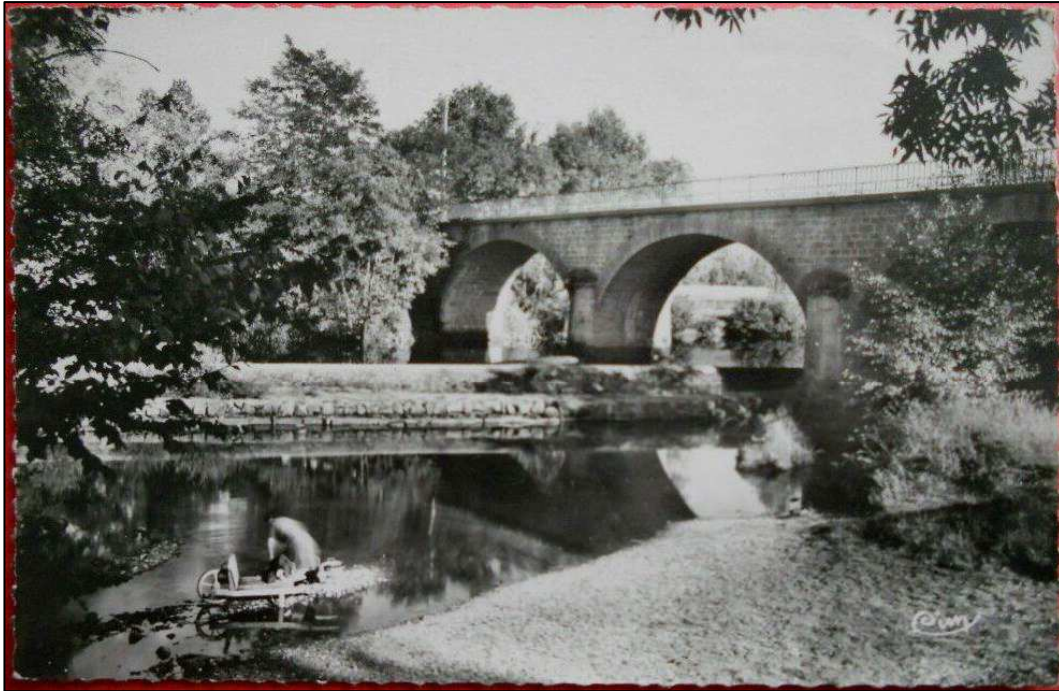
Fig. 33 – Photographie ancienne du seuil (non datée précisément)

Cette seconde photographie plus récente a été prise avant les travaux d'élargissement du tablier du pont. La langue de terre est toujours présente dans le lit principal du cours d'eau et occupée par des espèces végétales de grandes tailles. Le cours d'eau semble présenter un débit moins important que sur le cliché précédent car le débordement au-dessus du seuil n'est pas visible.

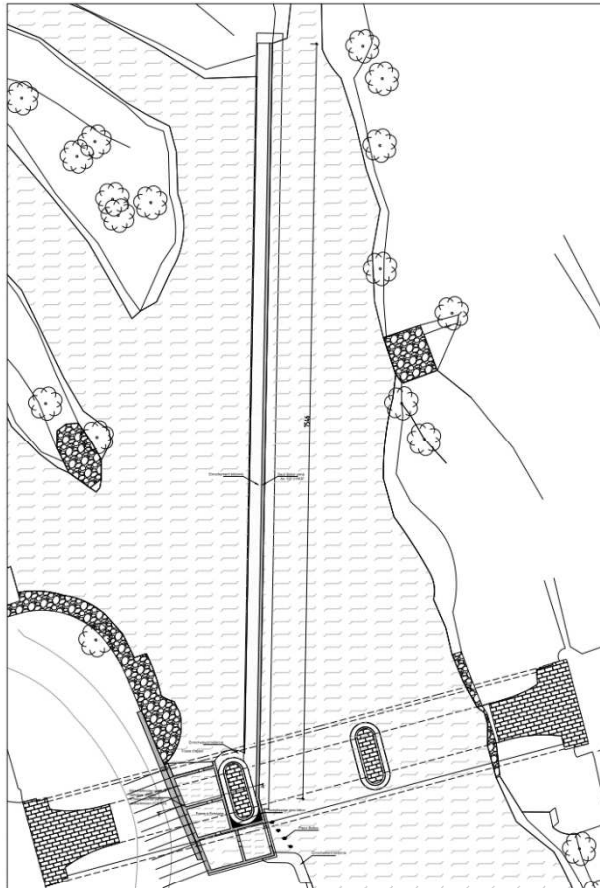
Cet ouvrage aura une longueur d'environ 75m et nécessitera à minima une réalisation par moitié avec la mise en place d'un batardeau pour les phases provisoires.

Pour permettre aux espèces aquatiques de contourner cet obstacle, une passe à poissons devra être aménagée en rive gauche entre le chemin vicinal et la pile 1.

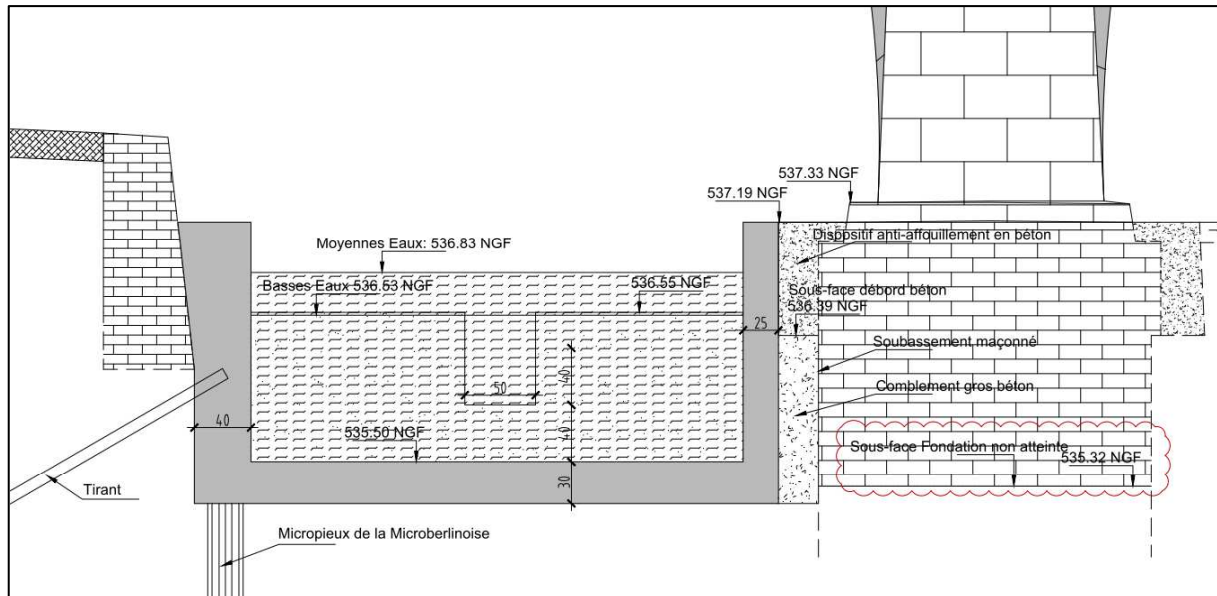
Fig. 37 – Coupe de principe gros œuvre sur la passe à poissons

A ce stade, une solution de reprise de type micro berlinoise tirantée a été retenue. Celle-ci sera composée de micropieux verticaux réalisés directement en pied du mur, et d'un parement en béton projeté qui sera également le bajoyer définitif de la passe à poissons. Suivant la hauteur à conforter un lit de tirant sous la voirie pour s'avérer nécessaire.

La profondeur de la passe correspond approximativement à l'altimétrie d'arrêt des reconnaissances de fondation de la pile. Par conséquent, cet ouvrage n'est pas de nature à déchausser la pile du pont.

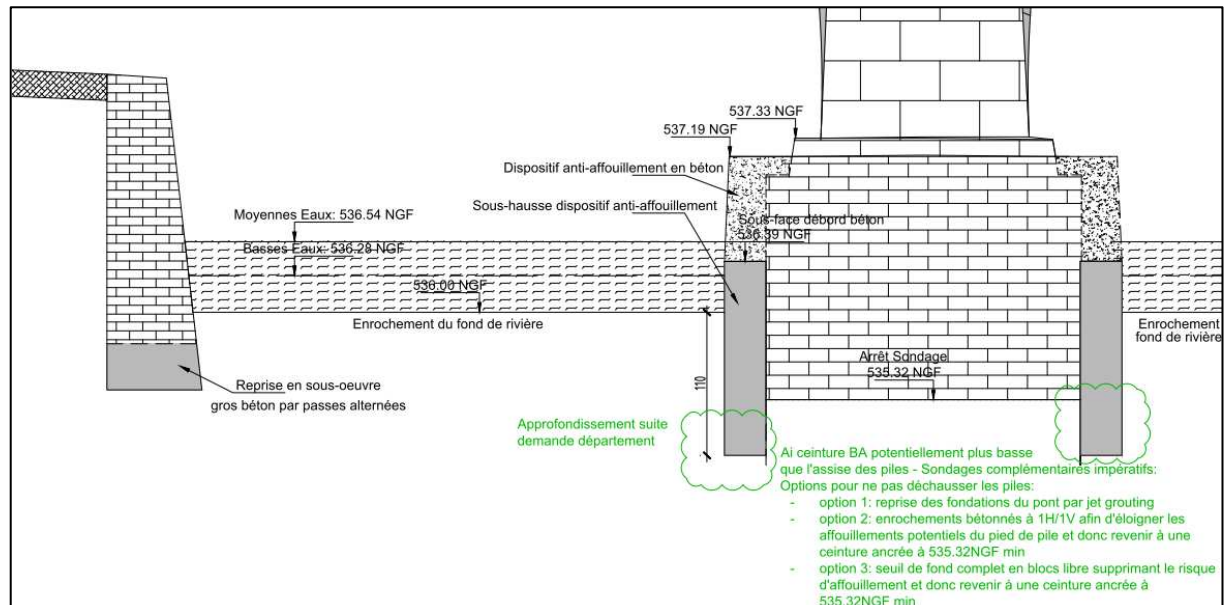
Fig. 38 – Coupe de principe des mesures de confortement des piles et soutènement

L'approfondissement des dispositifs de protection des pieds de piles demandé par le département induit une incertitude complémentaire. En effet, la profondeur demandée pour ces derniers est plus importante que la profondeur reconnue lors du sondage. Par conséquent il n'est pas à exclure que la profondeur souhaitée conduise à des terrassements plus profonds que l'assise des piles. Dans ce cas, plusieurs variantes seraient envisageables :

De la même manière que pour le scénario Sc1, le niveau de fond de rivière étant modifié en pied du mur de soutènement de la voirie, les conditions d'équilibre actuel ne sont plus garanties. Une mission d'ingénierie géotechnique devra reconnaître le niveau d'assise de

cet ouvrage pour permettre d'affiner la solution retenue en phase PRO. Toutefois, les modifications du nivellement étant peu importantes, une solution de reprise en sous œuvre gros béton par passes alternées paraît plus adaptée à la situation résultant de ce scénario.
