# Rétablissement de la continuité écologique

## Rapport de diagnostic

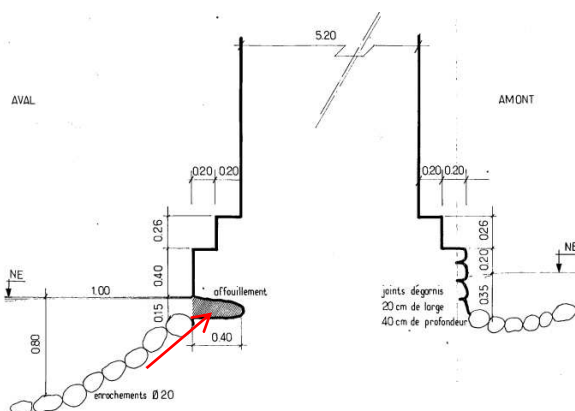
Fig. 21 - Coupe longitudinale de la pile 1 –  
Source : Document de visite avant travaux  
d'élargissement

Toutefois, lors de la visite du 02/06/2022, le niveau d'eau était proche de celui de l'étiage sans pour autant faire apparaître une structure caractéristique de pieux bois. Également, le document communiqué (*Rapport de visite avant travaux d'élargissement*) réalisé le 02/01/1977, avant les travaux d'élargissement du tablier, met en évidence des affouillements sur les culées et la pile 1 (cf. Fig. 21 & Fig. 22) ainsi qu'une profondeur de fondations mesurée, pour la pile 2, à 1,60 m (cf. Fig. 23).

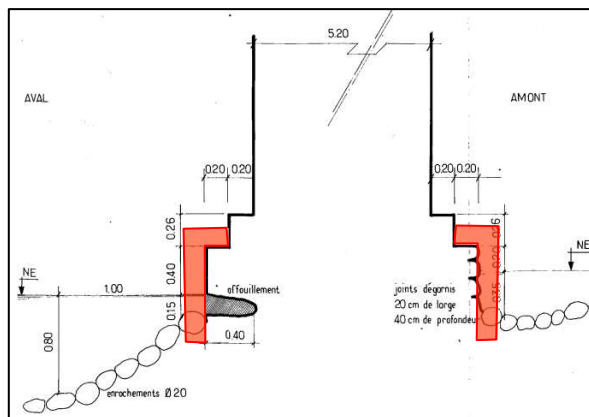
Fig. 24 – Coupe longitudinale de la pile 1 – Source : Document de visite avant travaux d'élargissement

La géométrie des pieds de piles relevées lors de ce constat sont différentes de l'état actuel. En effet, une ceinture en béton semble avoir depuis été réalisée sur chacun des pieds de piles. Ces dernières semblent avoir été réalisées à la suite de ces constats pour réparer les problématiques d'affouillements et d'altération des joints.

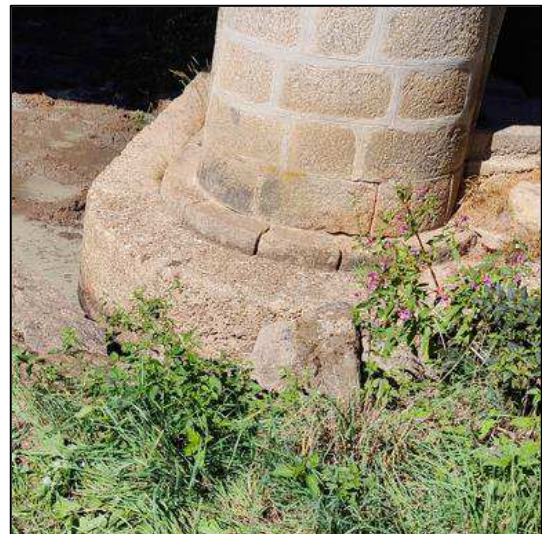
Fig. 25 – Photographie du pied de pile 1 20/09/2022 montrant la ceinture en béton
