VISITE DES APPUIS IMMERGES ET BATHYMETRIE PROGRAMME 2014

Ouvrage	: Pont de Marsac
Identifiant	: P0851
Voie	: RD 252
PR	: 013+0035
Commune	: Marsac en Livradois
Division	: Livradois Forez
District	: Ambert-Arlanc
Date	: 04/09/2014

Reconnaissance
Préparation visite
Visite des parties immergées de l'ouvrage
Bathymétrie dans la zone d'influence de l'ouvrage

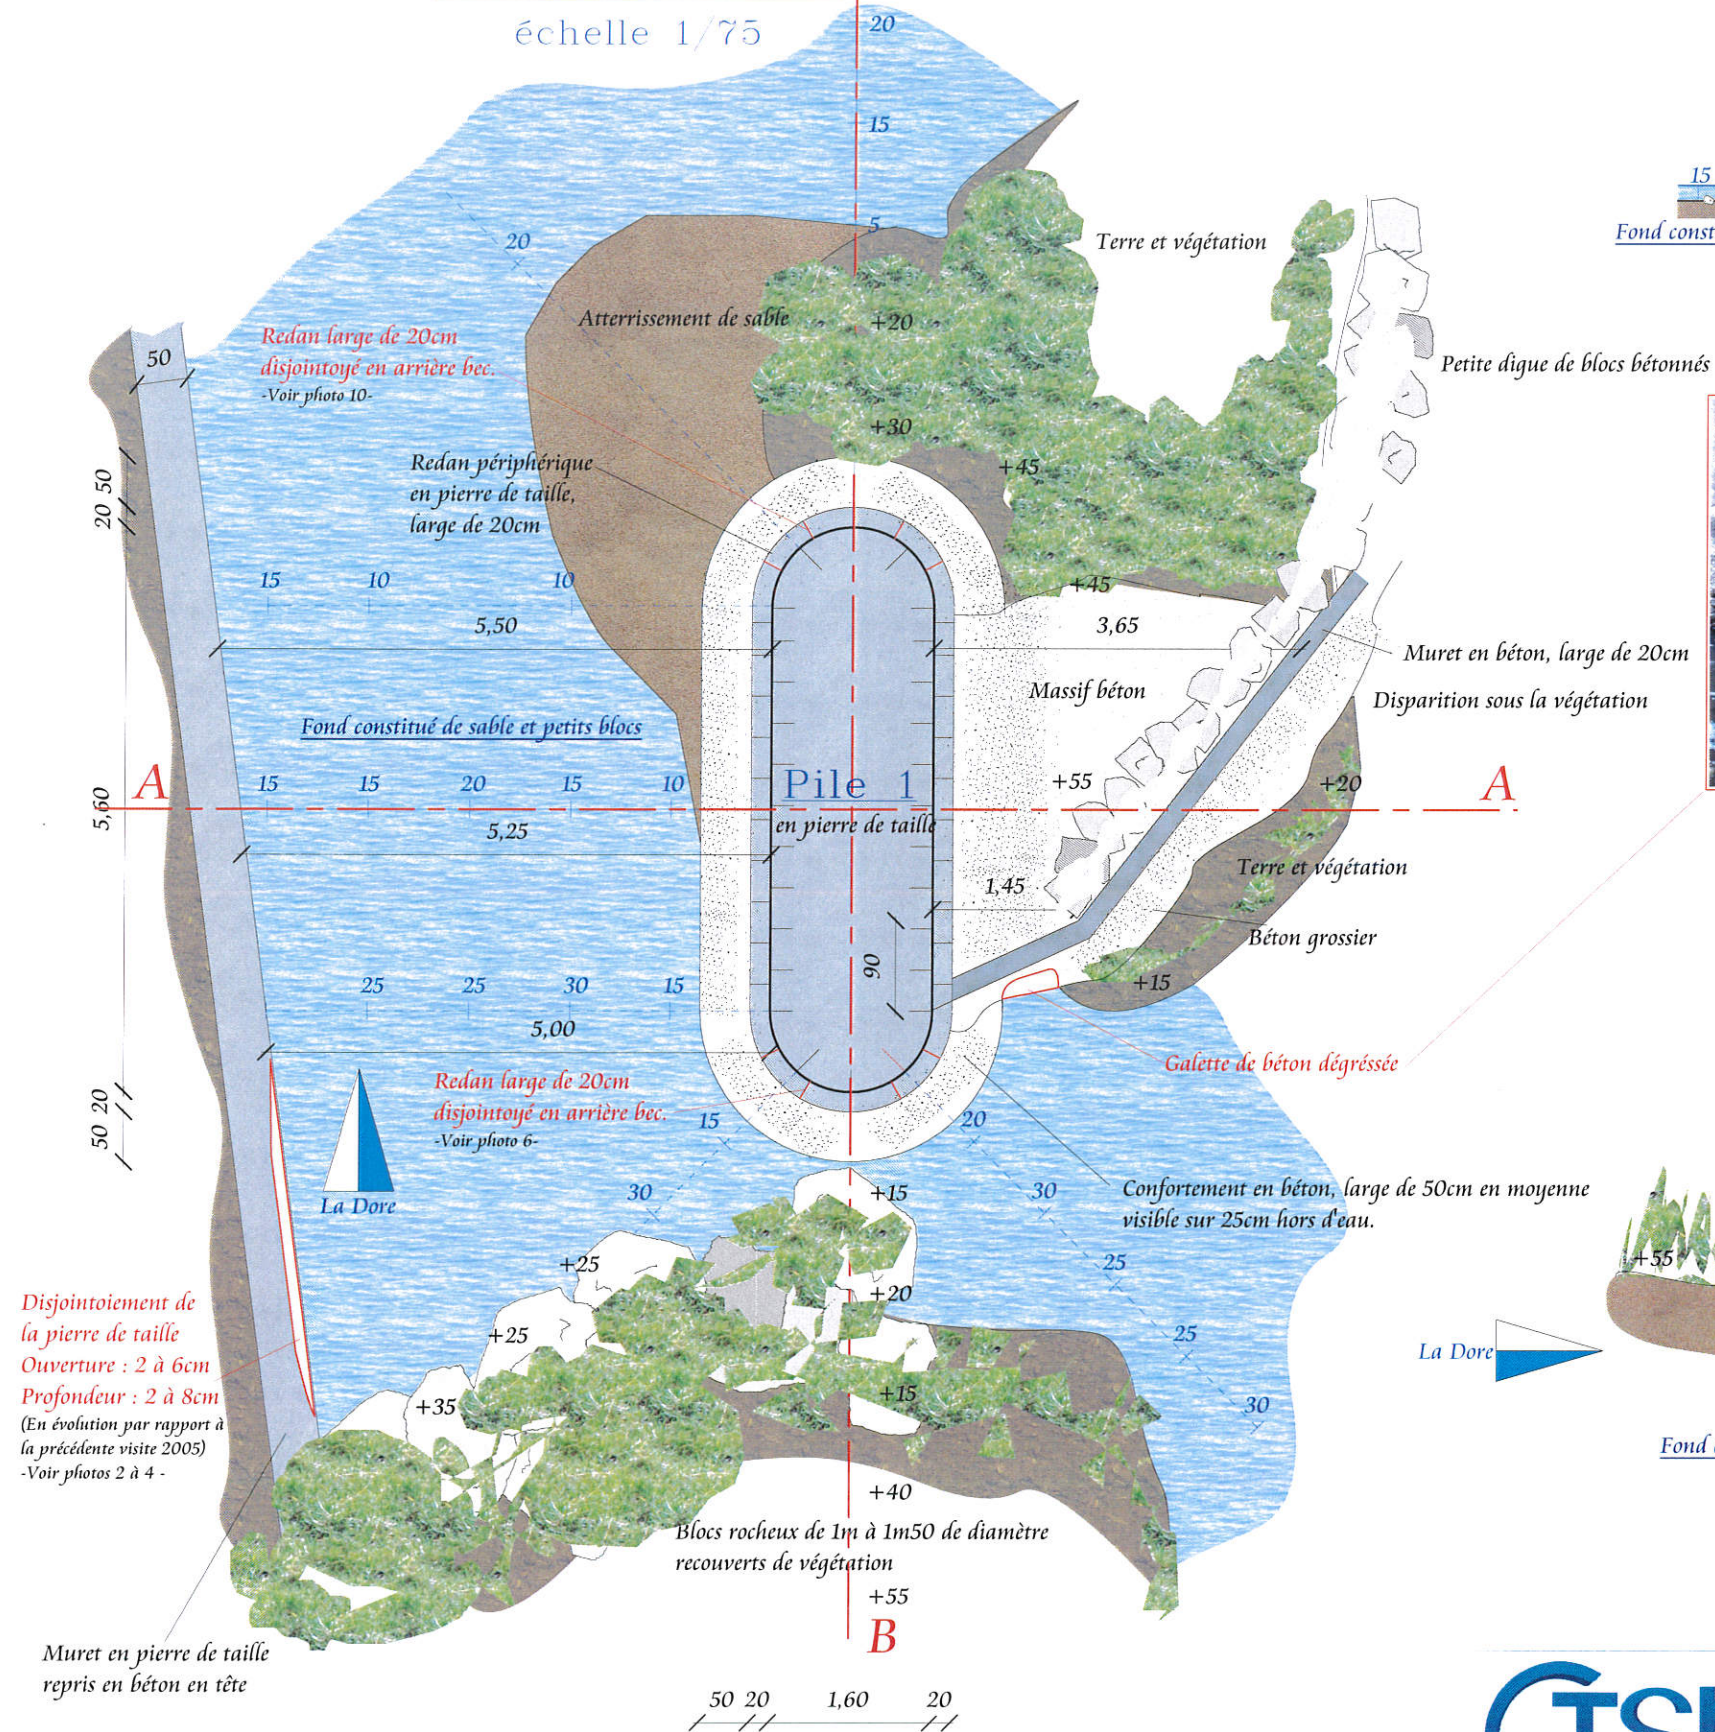
VUE EN PLAN ET BATHYMETRIE DE LA PILE 1

Aucun désordre notable n'a été relevé sur le fût de cet appui (maçonneries saines aux jointns garnis).

Le redan pour sa part présente un petit disjointoiement au niveau des becs de l'appui (voir photos 6 et 10).

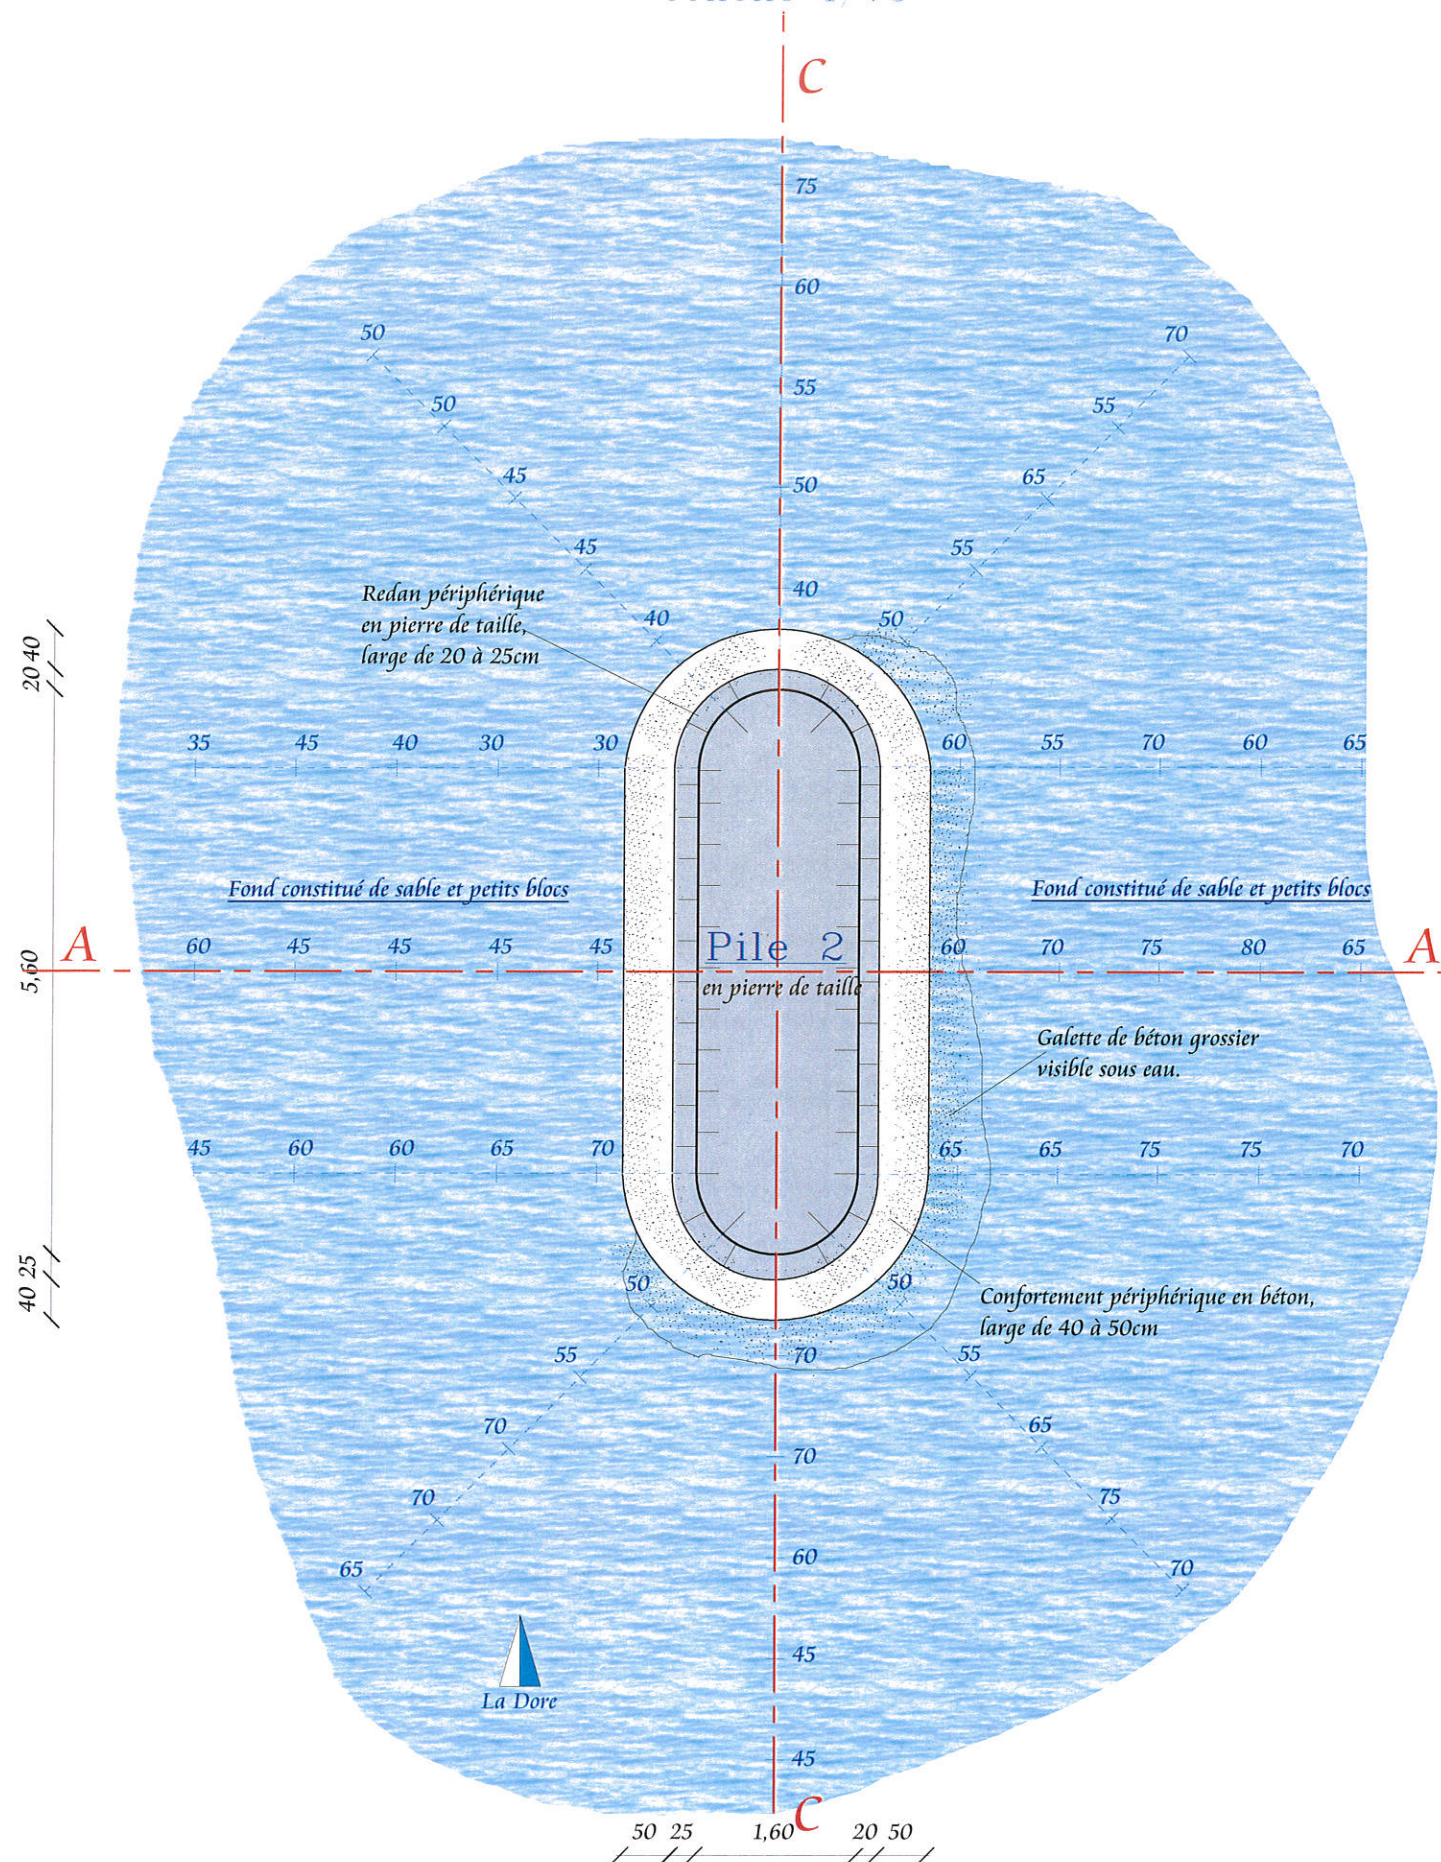
VUE EN PLAN ET BATHYMETRIE DE LA PILE 2

Aucune dégradation remarquable n'a été observée sur cet appui (maçonneries du fût et redan saines ; béton du confortement sain).

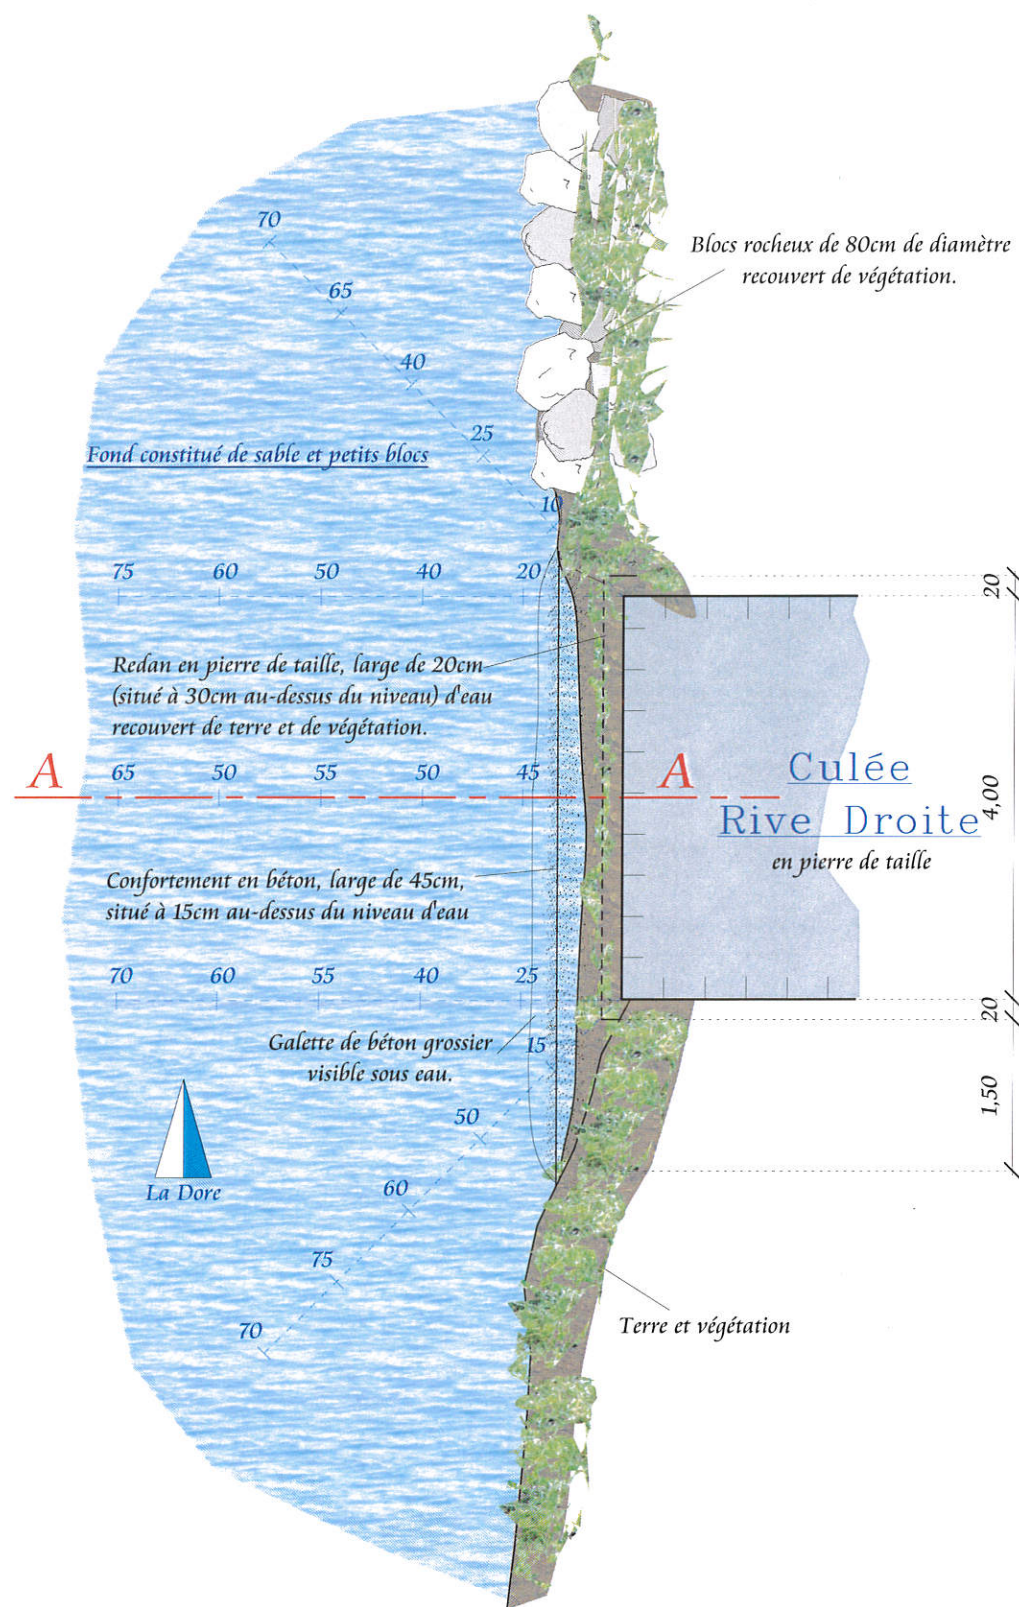
VUE EN PLAN ET BATHYMETRIE DE LA CULEE RIVE DROITE

Aucun désordre notable n'a été relevé sur cet appui (maçonneries du piédroit et redan saines ; béton du confortement en bon état).
