***TRAVAUX – REHABILITATION DE LA CONTINUITE ECOLOGIQUE –
EFFACEMENT DU SEUIL DU MOULIN DE COURS***

**MARCHE A PROCEDURE ADAPTEE
(ARTICLE L 2123-1 DU CODE DE LA COMMANDE PUBLIQUE)**

**CAHIER DES CLAUSES
TECHNIQUES PARTICULIERES**

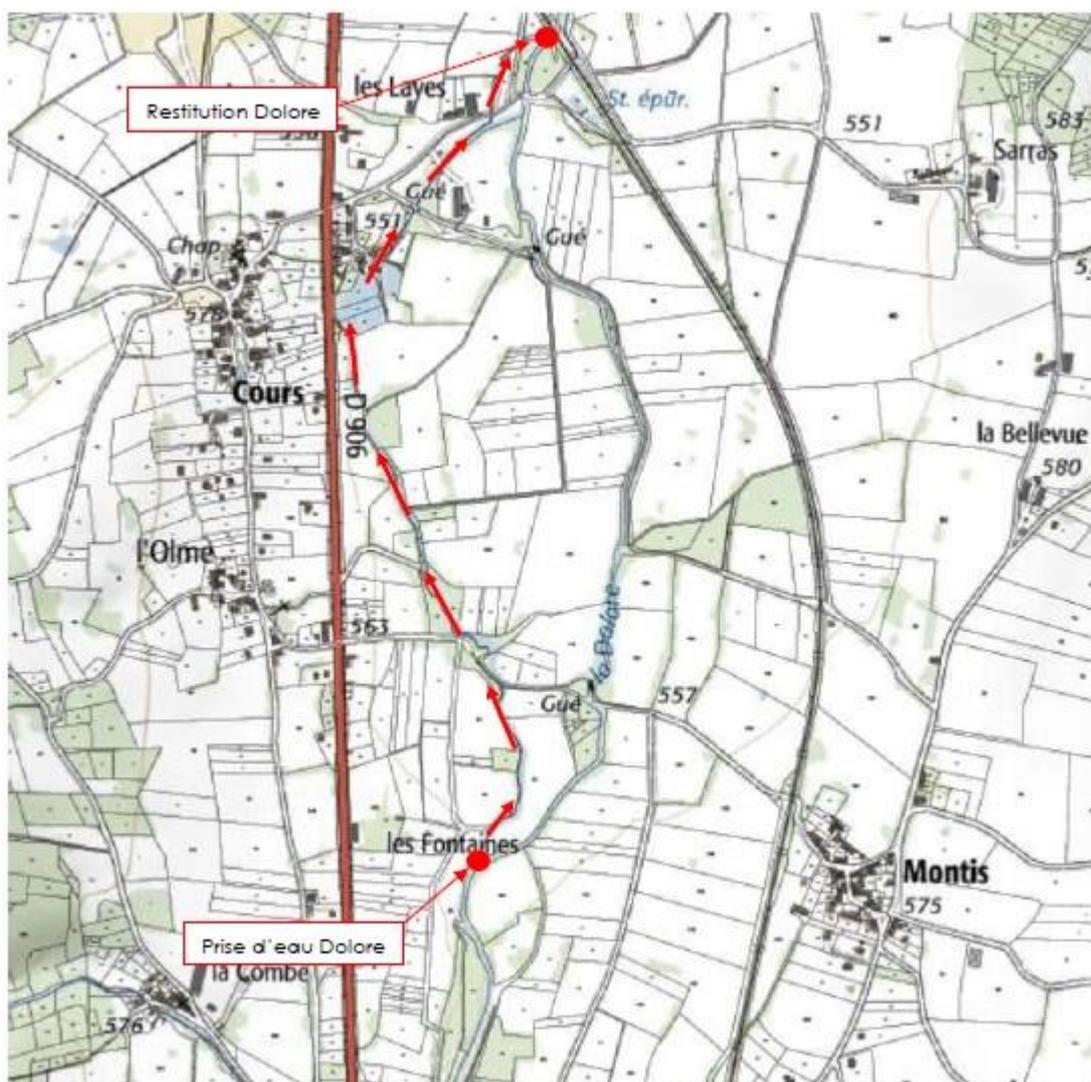
Le seuil de la prise d'eau du moulin de Cours (ROE 94231) se situe au sud de la commune d'Arlanc au niveau du hameaux « Les Fontaines ». La restitution du bief se situe 2 km en aval au niveau du hameau de Cours :

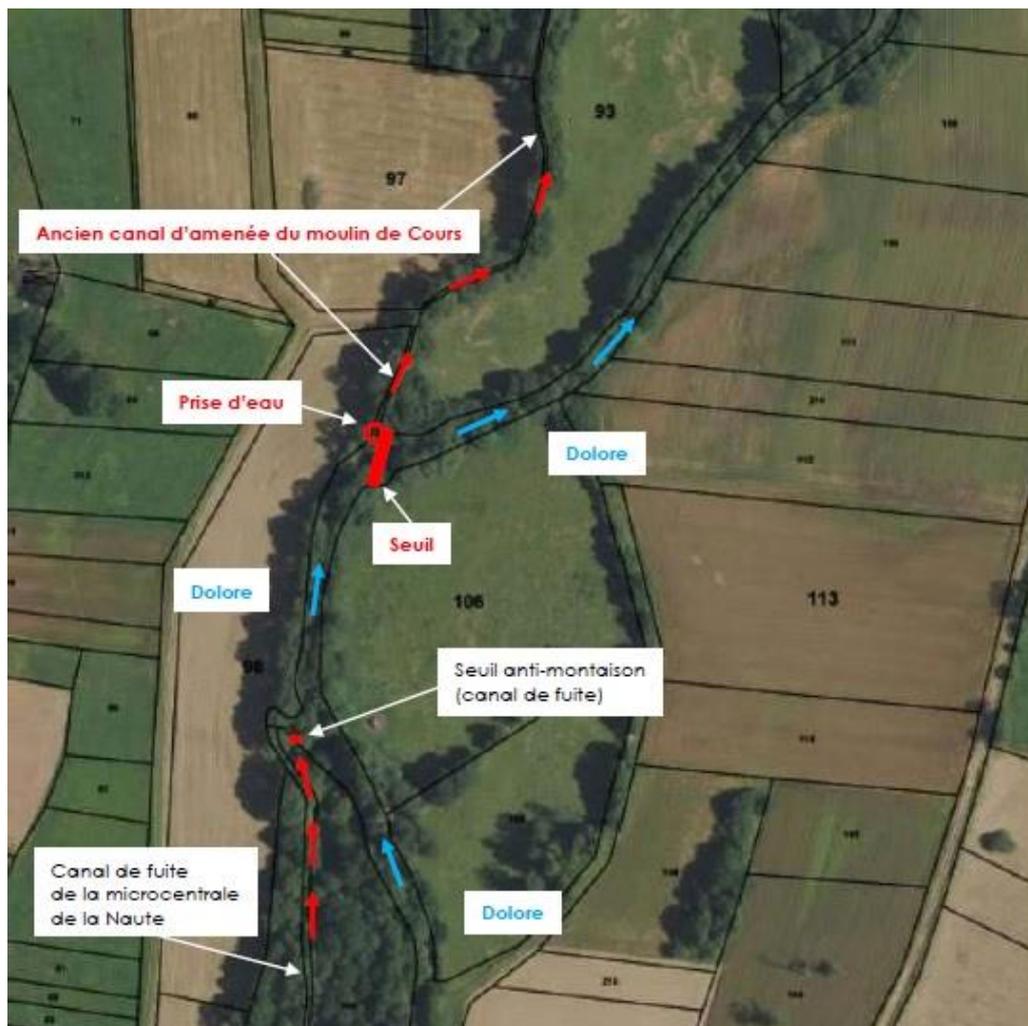
L'ouvrage de prise d'eau est constitué d'un seuil transversal et d'une prise d'eau située en rive gauche sans ouvrage de régulation. Le débit non prélevé est restitué par surverse dans la Dolore. Le débit prélevé alimente le canal d'amenée de l'ancien moulin de Cours.

Le seuil dispose en rive gauche d'une échancrure permettant de concentrer les écoulements en période de basses eaux. Cette échancrure ne semble pas avoir été dimensionnée pour restituer le débit réservé. Elle apparaît dans un état très dégradée (érosion, parties manquantes). Sa largeur et sa hauteur sont difficilement caractérisables compte tenu des irrégularités. Le seuil ne dispose donc pas de dispositif fonctionnel permettant de garantir la restitution du débit réservé.

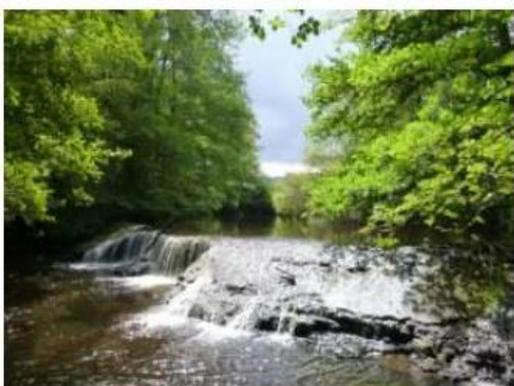
Le seuil, construit en pierres hordées, protégé par une couche de protection en béton, paraît dans un état très dégradé. Une amorce de rupture peut être observée dans la partie centrale du seuil avec des parties manquantes sur environ 5 à 6 ml sur toute la hauteur du seuil et sur une majeure partie de sa largeur. Certaines parties désolidarisées de l'ouvrage sont encore visibles en pied. La stabilité du seuil pourrait être menacée par l'activité érosive du cours d'eau lors du passage de crues. Une rupture partielle de l'ouvrage dans sa partie centrale par la formation d'une brèche est à craindre.

Figure 33 : planche photographique - seuil des Fontaines

Source : visite de terrain du 30 mai 2017 (débit estimé = 0,68 m³/s)

Parement aval

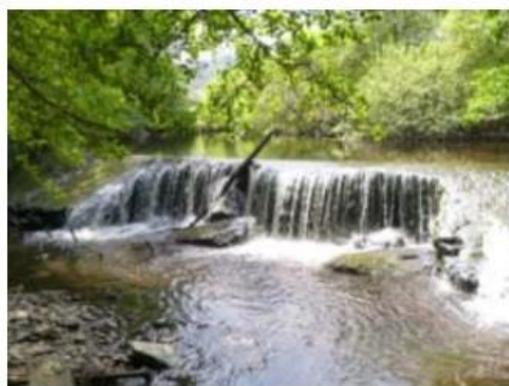
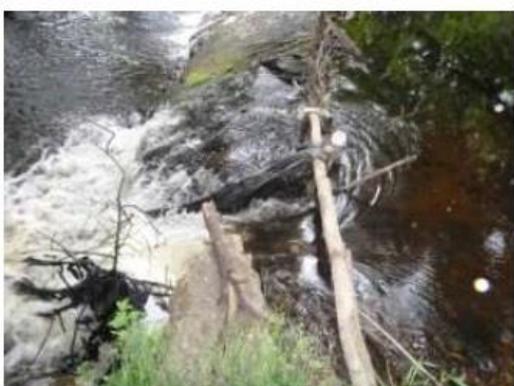
L'échancrure en rive gauche paraît dans un état très dégradée avec la présence de signes d'érosion du parement du seuil à proximité et des parties manquantes. Cette échancrure a été partiellement colmatée afin de garantir l'alimentation du canal d'amenée. Les reprises sont rustiques et non pérennes (bois, bâches).

Dispositif garantissant le débit réservé

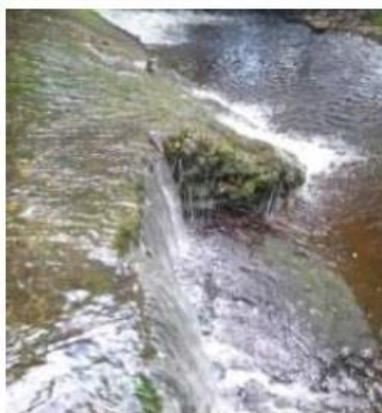
Parement aval en partie centrale de l'ouvrage

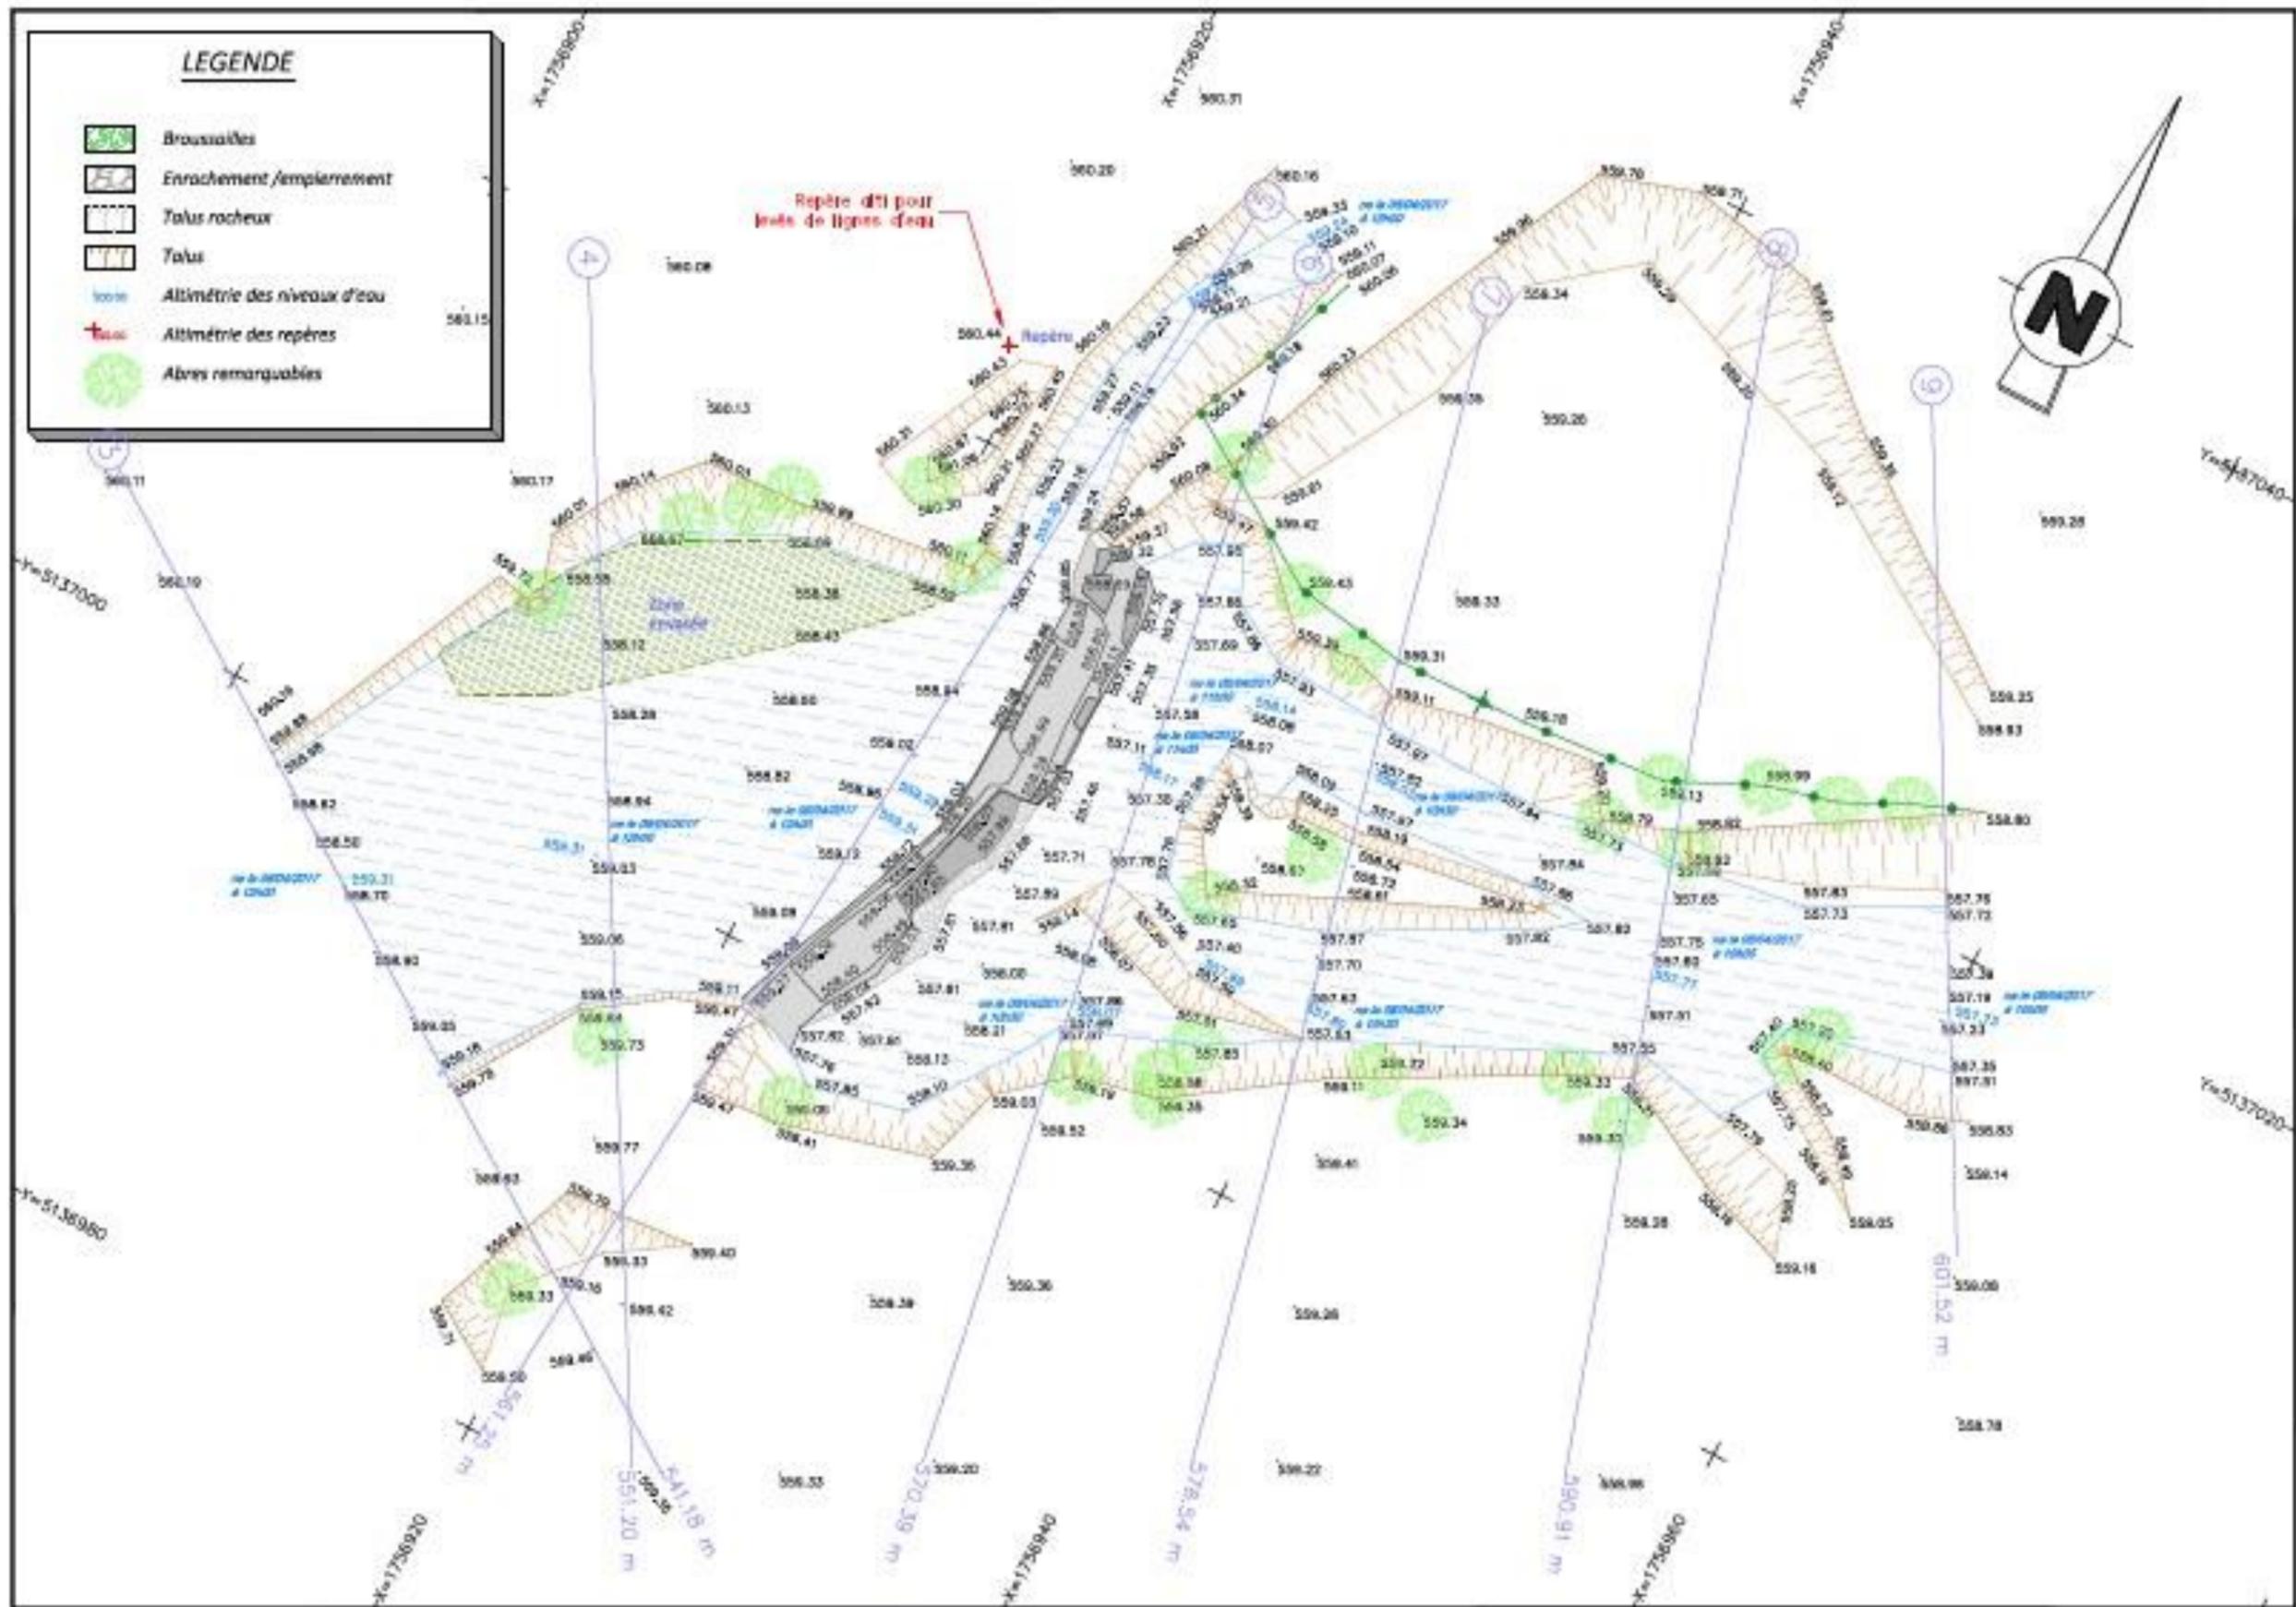
Accès Phase 1

- **Installation du chantier (cf. annexe 1)**
 - o L'abattage des arbres présents sur l'emprise du terrassement sera réalisé par l'équipe technique du SMPNRLF. Le prestataire devra simplement bouger les grumes pour les empiler à proximité de l'aménagement.
- **Travaux sur le seuil :**
 - o Création d'une brèche d'environ 5 à 7 mètres en rive droite de l'ouvrage. Cette brèche permettra de faire partir une partie des matériaux situés en amont sans avoir trop d'impact sur le milieu aquatique ainsi que de mettre à sec la rive gauche en amont de l'ouvrage.
 - o Aide à la mise en place d'un filtre sur le bras aval de la Dolore : le prestataire aura à sa charge de déplacer un peu de sédiments présent sur le bras secondaire en rive droite, afin de faire une zone de décantation des sédiments. L'équipe technique du SMPNRLF

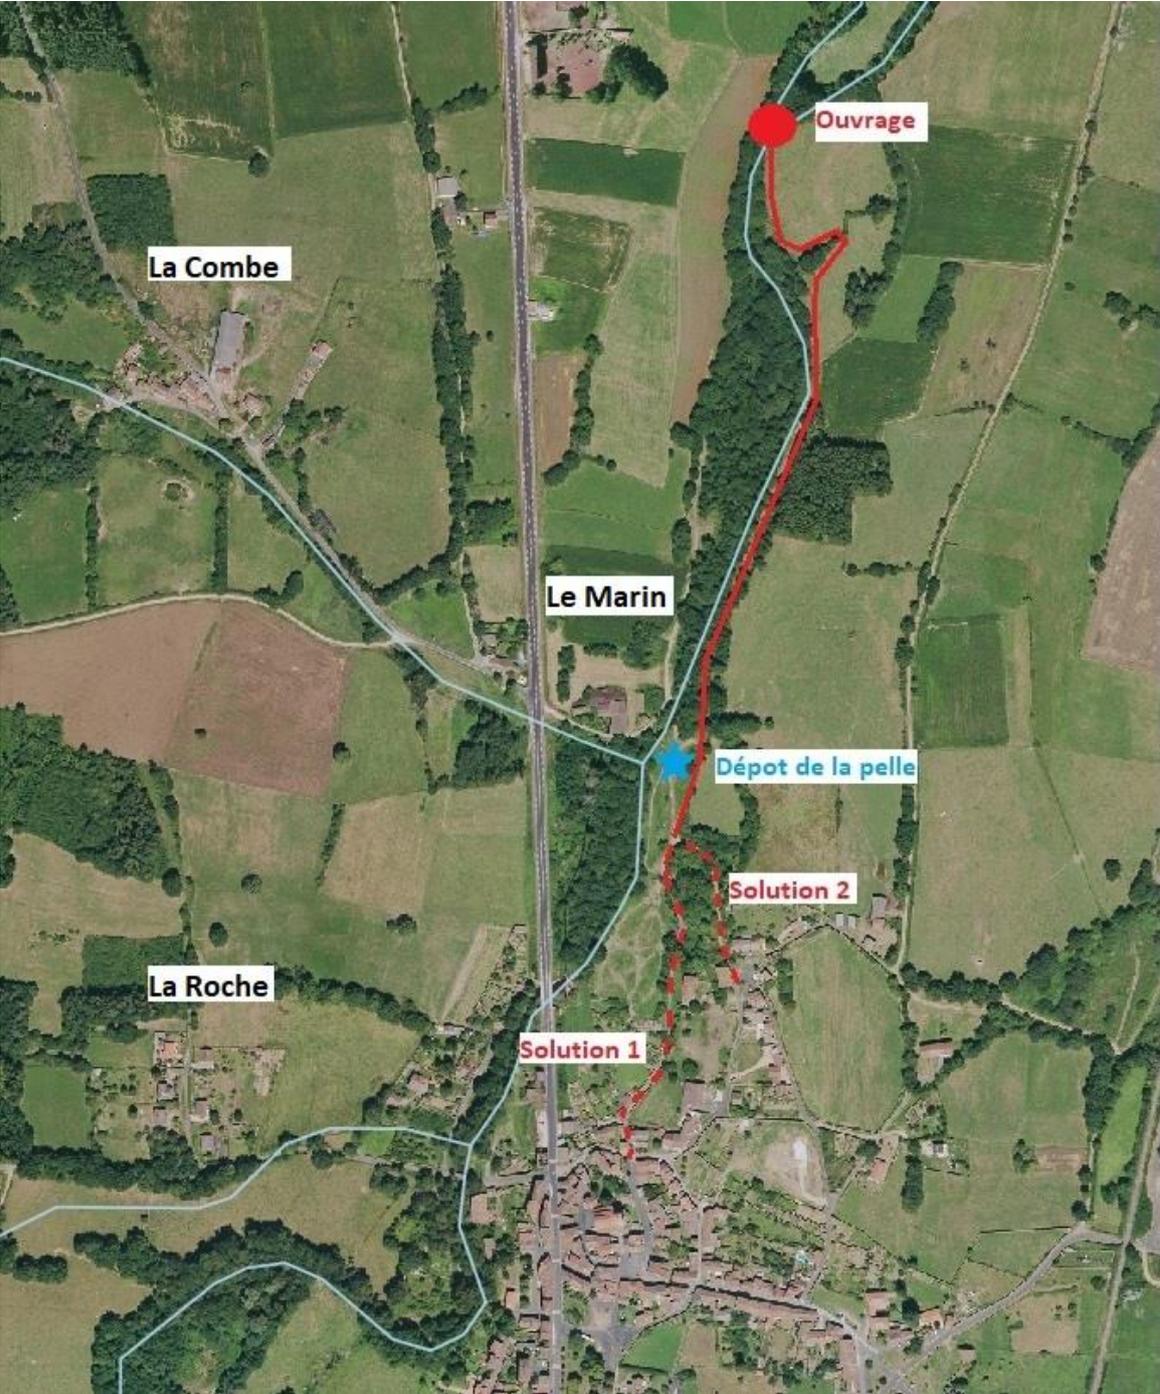
Accès phase 2

- Installation du chantier (cf. annexe 2)

Accès depuis les parcelles Z198 et Z193,

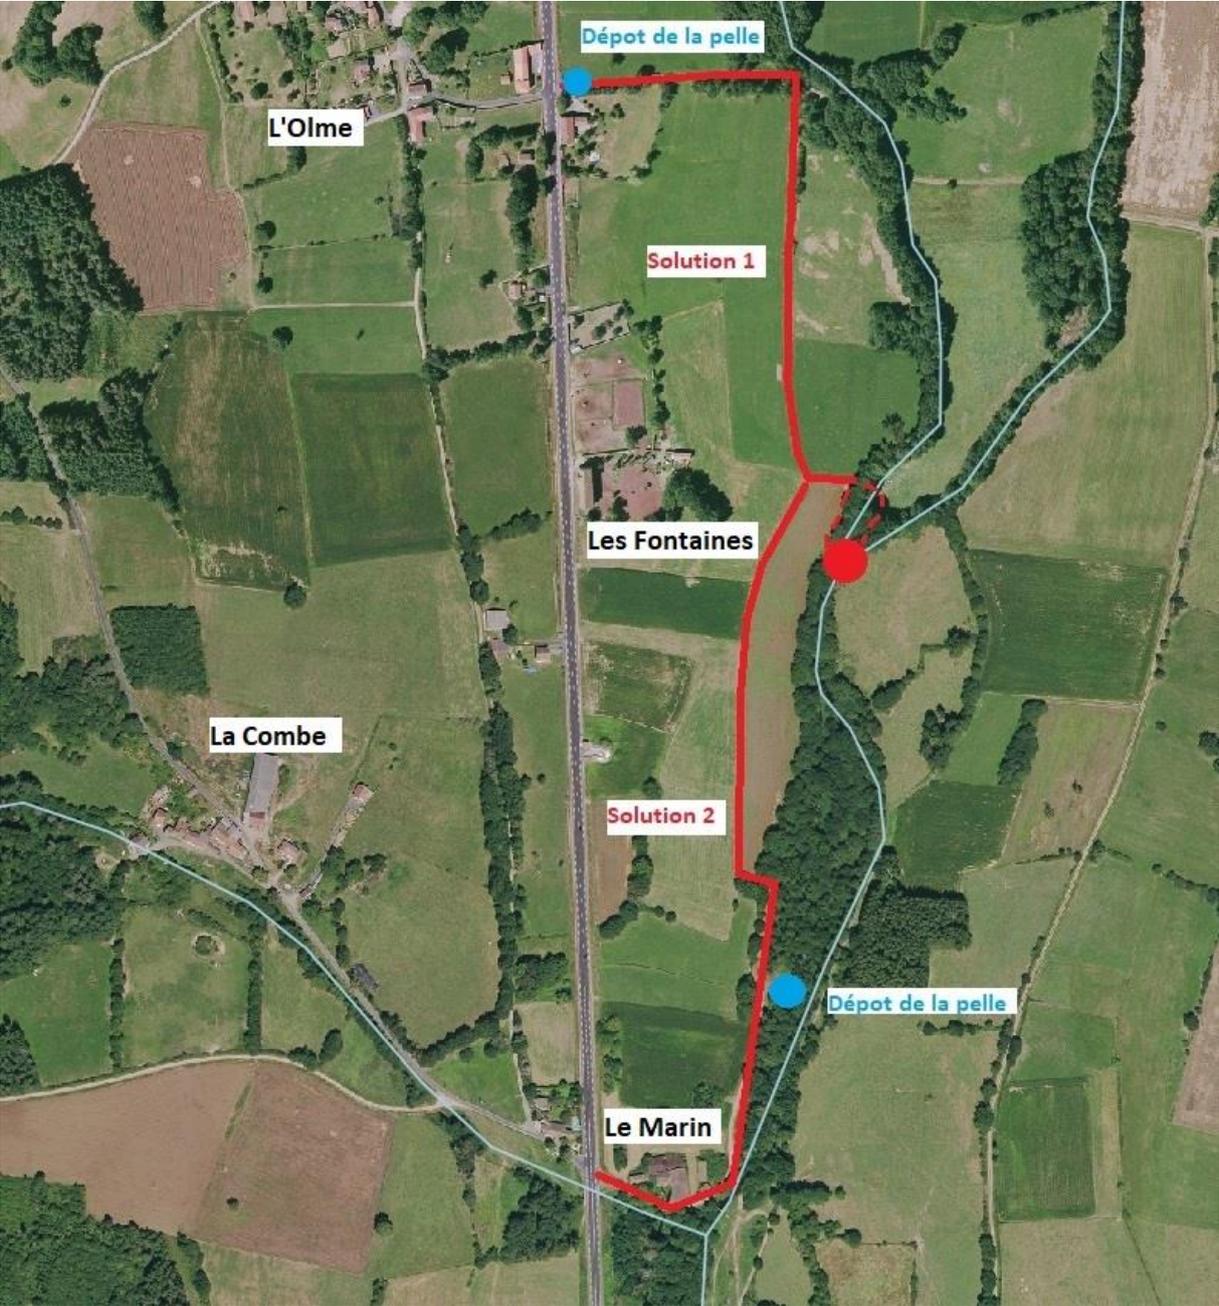
Localisation zone de terrassement phase 3 - zone amont

Phase 3 : Terrassement de berges pour création de 4 points d'abreuvement sur la Dolore (cf. annexe 3).

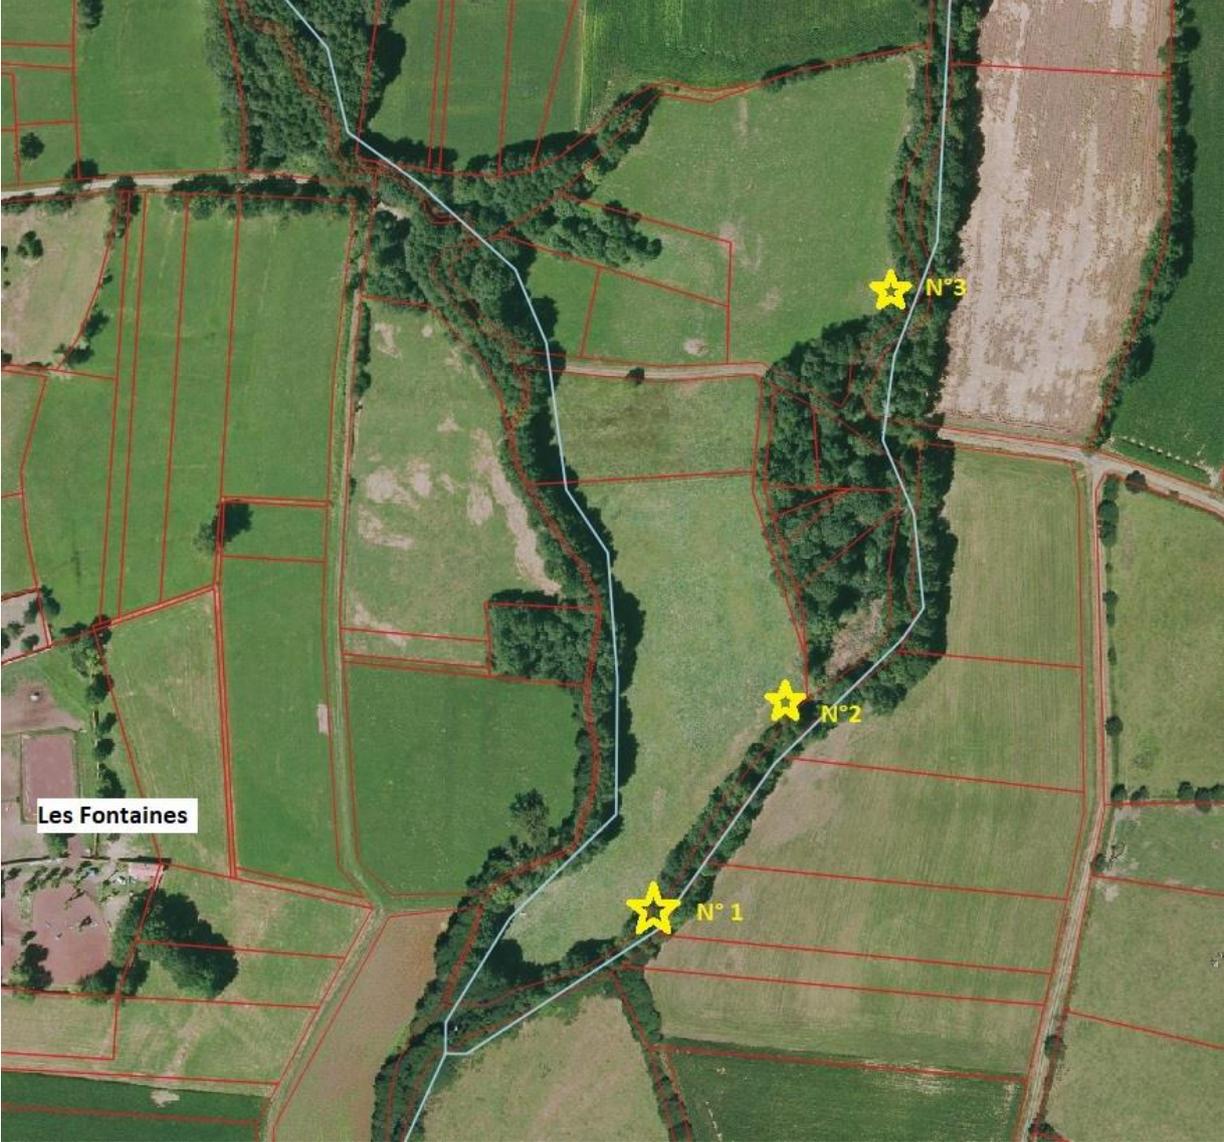
Localisation zone de terrassement phase 3 - zone aval
