## 2 FICHE PATRIMOINE / RESTAURATION ET AGRANDISSEMENT

# Domaine de la Sierre à Sermentizon

RENOVER  
ET CONSTRUIRE  
EN PISÉ  
EN LIVRAISOIS-FOREZ

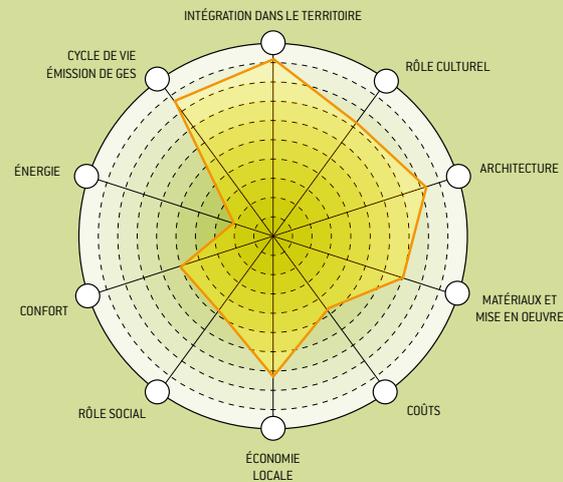
## DIAGRAMME DES POINTS D'INTÉRÊT

Cette évaluation permet de faire ressortir les points forts de chacun de projets analysés autour de quatre thèmes principaux, culturel, économique, social et environnemental et leur 10 points d'intérêt associés.

Cette réalisation se démarque du point de vue culturel (territoire, patrimoine et architecture) en proposant une restauration qui préserve la qualité de l'architecture originelle.
