### 3 FICHE PATRIMOINE / RÉNOVATION LÉGÈRE PAR PHASES

# Maison d'habitation à Beurrières

RÉNOVER  
ET CONSTRUIRE  
EN PISÉ  
EN LIVRAISOIS-FOREZ

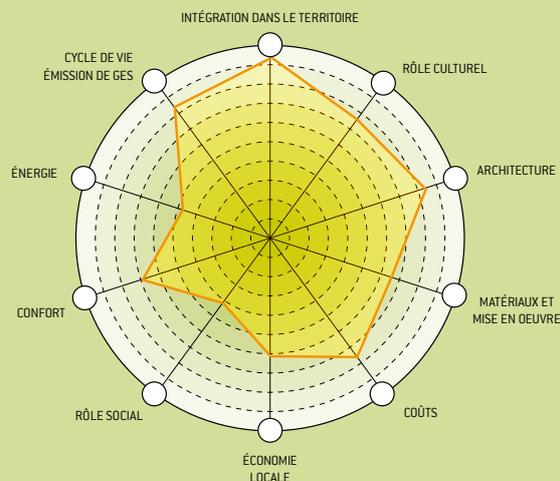
## DIAGRAMME DES POINTS D'INTÉRÊT

Cette évaluation permet de faire ressortir les points forts de chacun de projets analysés autour de quatre thèmes principaux, culturel, économique, social et environnemental et leur 10 points d'intérêt associés.

Cette réalisation se démarque du point de vue culturel (territoire, patrimoine et architecture) en proposant une rénovation respectueuse du patrimoine originale, sans ajout ni dégradatio.
