FICHE PATRIMOINE / RENOVATION TECHNIQUES MIXTE

Gîte rural à Saint-Jean-d'Heurs

RÉNOVER
ET CONSTRUIRE
EN PISÉ
EN LIVRAISOIS-FOREZ

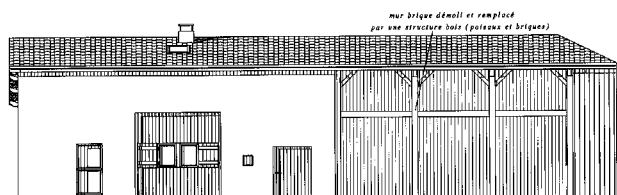
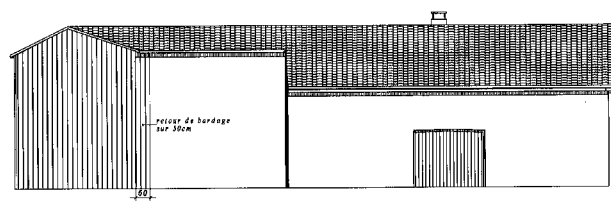
CURSEUR D'ÉVALUATION ÉCONOMIQUE

L'état de dégradation du pisé a amené une opération « lourde » et plutôt complexe de reprise des murs.

TEMPS DES TRAVAUX POUR LE LOT « TERRE » ép. : 60 cm

CONSOMMATION DU CHAUFFAGE (kWh/m²/an) utilisation occasionnelle
